浜岡原子力発電所4号機 給水ポンプ入口配管フランジ部の点検について（続報）

平成20年5月7日

4号機 給水ポンプ入口配管フランジ部の点検結果について

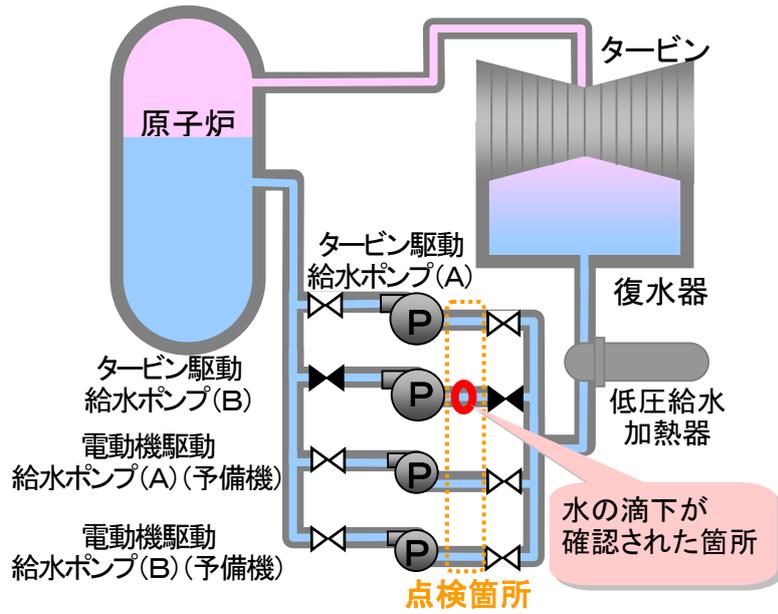
○左図は、フランジ部からの漏えいに伴い、タービン駆動給水ポンプ(B)を停止した状態を示しています。

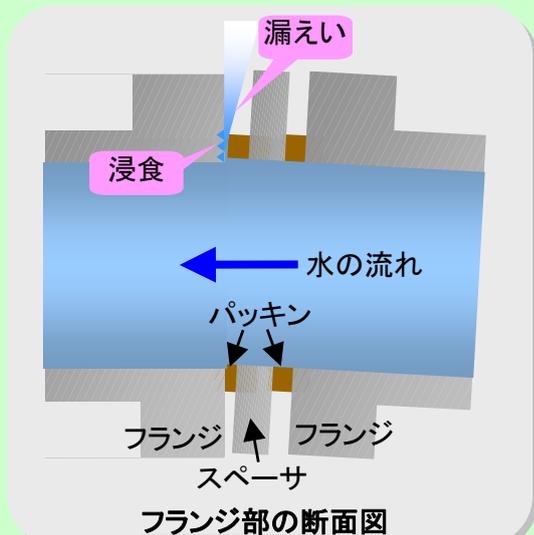
点検の結果、フランジのシート面(パッキンと接触する面)に、漏えいに伴う浸食(深さ0.68mm)が確認されました。

漏えいの原因は、フランジとパッキンに片締めが生じ、傾いた状態で取り付けられたため、徐々に隙間が生じ、漏えいに至ったものと推定しています。

このためシート面を1mm削って浸食を除去した後に、パッキンを取り替え、フランジ部を復旧しました。

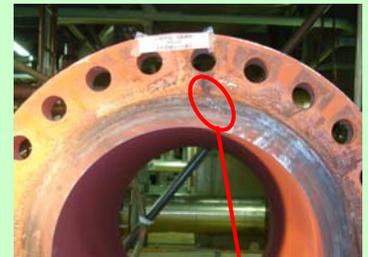
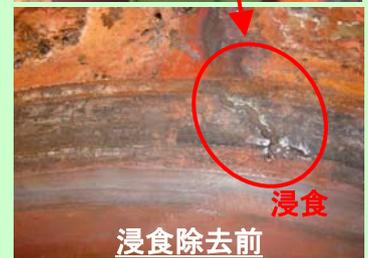
浸食除去前

深さ:0.68mm(最大)
幅:3~4mm 長さ:約3cm
