浜岡原子力発電所 5号機
高圧給水加熱器出口サンプリング元弁の監視強化について（続報）

平成 20 年 10 月 24 日

5号機 高圧給水加熱器出口サンプリング元弁の点検結果

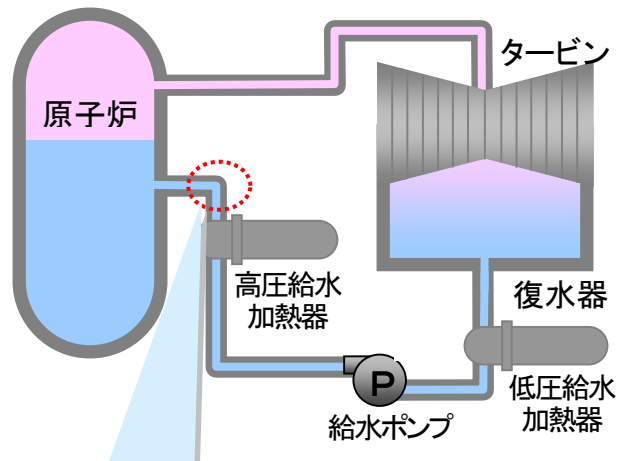
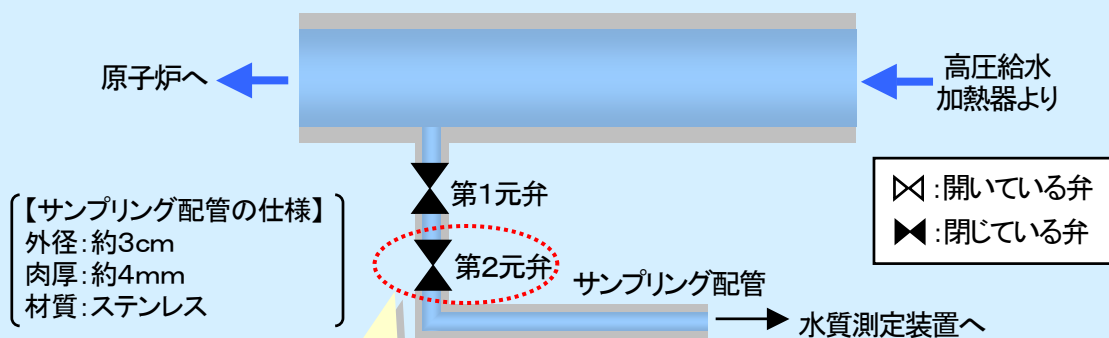
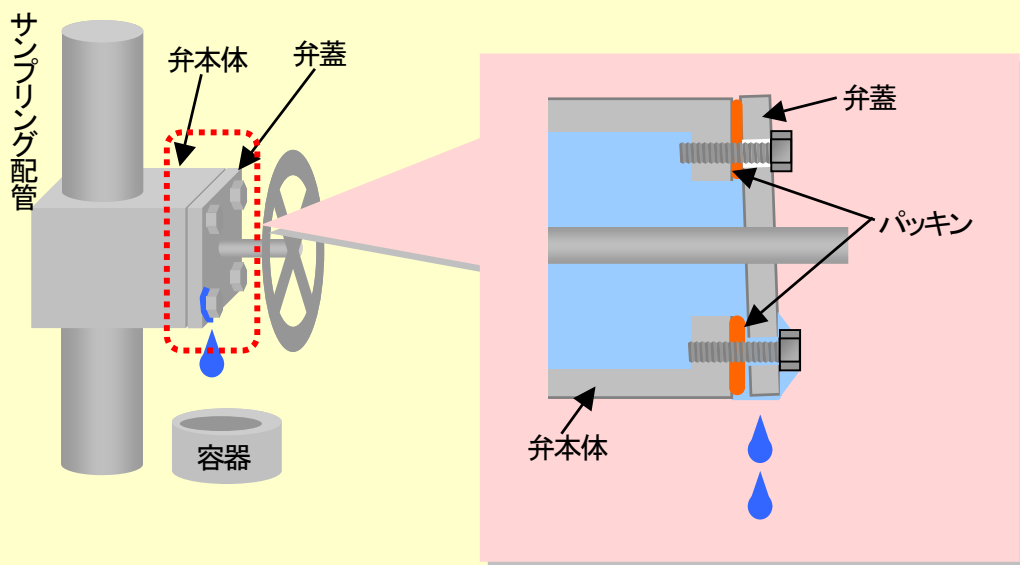
当該弁を分解点検した結果、弁蓋のパッキンにゆがみが見られたことから、弁蓋の片締めにより漏えいが生じたものと推定しました。
当該弁は、運転開始後は分解点検を実施していないため、弁蓋の片締めはメーカ工場製作時に生じたと推定しました。
また、当該弁と同一メーカで製作された同じ仕様の9弁について、弁蓋の締め付けトルクの確認ならびに、弁蓋と弁本体の隙間の測定を実施し、片締めとなっていないことを確認しました。

当該弁を分解点検した結果、取り外したパッキンが均等な厚さにつぶれてなく、ゆがみを確認したことから、弁蓋の片締めにより漏えいが生じたと推定しました。

なお、当該弁は5号機の運転開始後は分解点検を実施していないことから、片締めは、当該弁をメーカー工場で製作する際に生じたと推定しました。
