浜岡原子力発電所5号機 タービン付属建屋地下1階における水漏れについて

平成20年7月23日

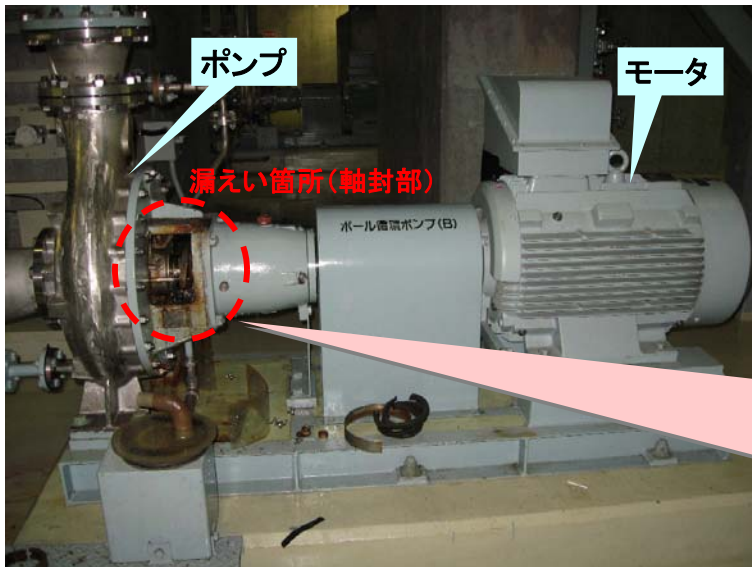
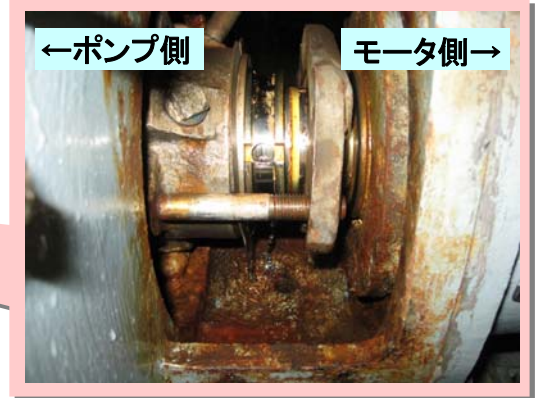
発生号機	5号機(定格熱出力一定運転中) :改良型沸騰水型、定格電気出力126.7万キロワット
発生年月日	平成20年7月23日
発生時の状況	午前11時10分頃、パトロール中の当社社員が、タービン付属建屋地下1階(放射線管理区域外)の床面に水溜まり(約1000リットル)を発見しました。 状況を確認したところ、当該フロアにあるボール循環ポンプ(B)(※1)の軸封部(※2)のパッキンが外れ、海水が漏えいしていることを確認しました。 このため、当該ポンプを停止・隔離し海水の漏えいは止まりました。 本事象による、5号機の運転への影響はありません。
原因	今後、原因調査を行います。
放射能の影響	本事象による外部への放射能の影響はありませんでした。
お知らせ基準	運転情報 「表2-10 建屋内において放射性物質を含まない水の漏えいを発見したとき」に該当します。

※2 軸封部は、回転軸がポンプを貫通する部分に設けられ、内部の流体が漏れ出てこないようにしています。

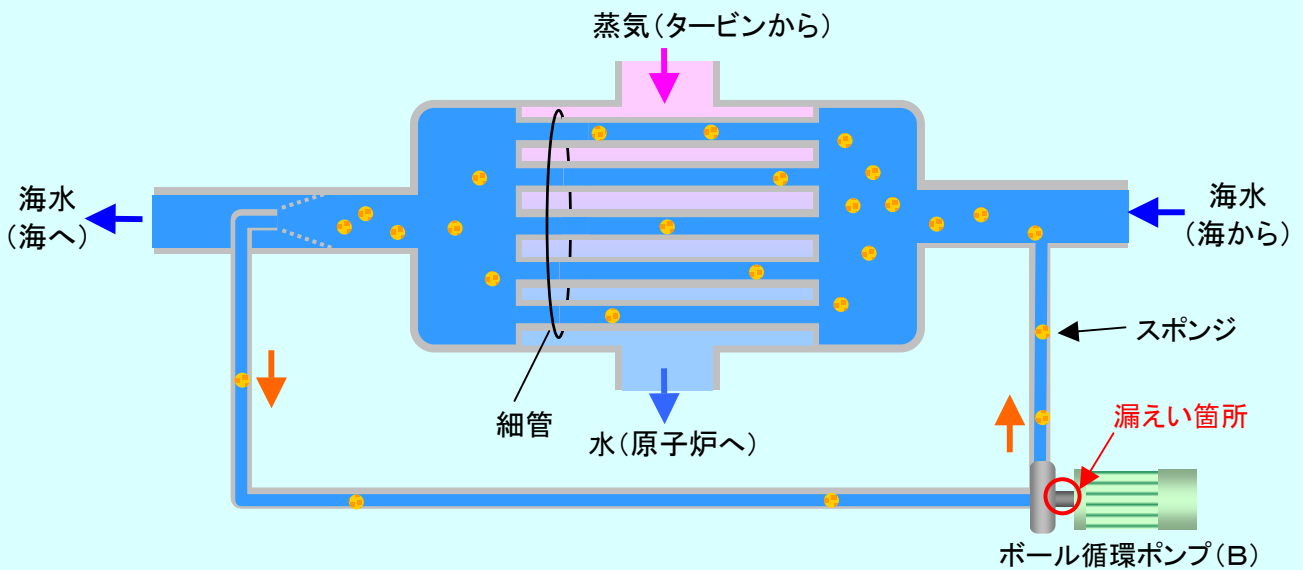
復水器洗浄の概要

※1 ボール循環ポンプは、復水器の細管内面を洗浄するためのポンプであり、細管内にボール状のスポンジを海水と一緒に循環させます。

復水器の細管には海水が流れるため、貝等が細管内面に付着します。
このため、ボール循環ポンプを用いてボール状のスポンジを循環させ、細管内面を洗浄しています。
洗浄は定期的(1回/週)に実施し、洗浄を行わない時は水のみ循環させています。
なお、今回、漏えいを確認した際には、洗浄は行っていませんでした。
