浜岡原子力発電所5号機 タービン付属建屋地下1階における水漏れについて (続報)

平成20年10月27日

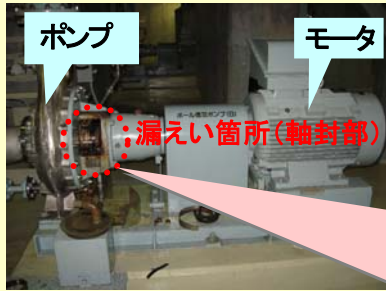
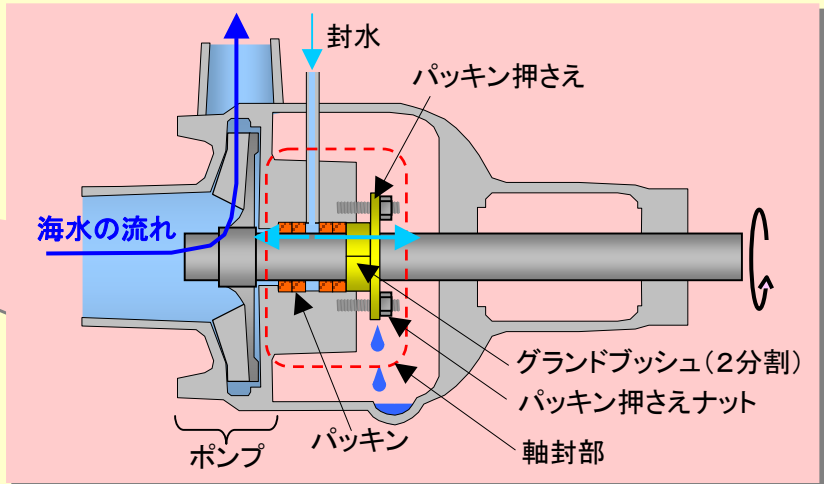
漏えい箇所(軸封部)の概要

当該ポンプは、ポンプ内部の海水が外部へ漏れ出てこないようにするために、軸封部を設けています。軸封部には封水が供給され、ポンプ内部および外部へ流入・流出させることで、海水がポンプ外部へ漏れ出てこないようにしています。

封水の流入・流出量はパッキンを押さえつける力で調整し、通常は封水がポンプ外部へ僅かに漏れ出てくる程度にします。なお、運転を継続すると、パッキンの摩耗によりパッキンを押さえつける力が弱まるため、封水の流出量が増加しますが、適宜、パッキン押さえナットを締め付け、封水の流出量が適切となるよう調整を行っています。

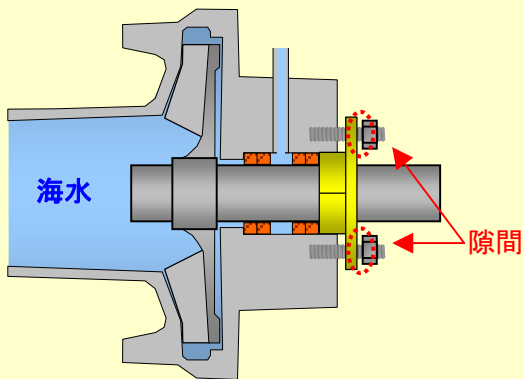
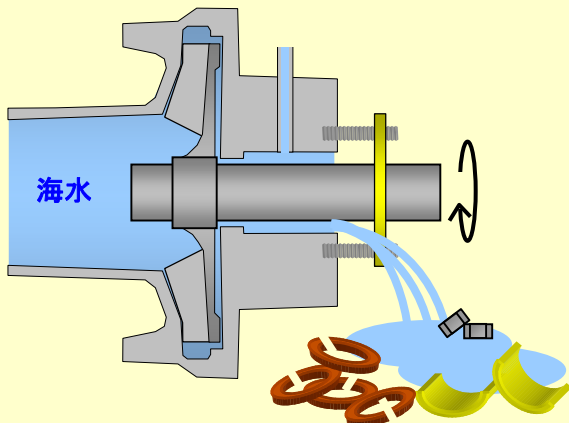
軸封部からの漏えいの推定原因

軸封部の調整の際に、パッキン押さえナットを締め付けすぎた場合、同ナットを緩めて適切な封水の流出量となるよう調整します。

通常はポンプ内側の水圧でパッキンが押されて、パッキン押さえと密着しますが、今回の場合、最初に締め付けすぎたことでパッキンが強く圧縮されたため、パッキン押さえナットを緩める際に、パッキンが追従できずにパッキン押さえとの間に隙間が生じたものと推定しました。

その後、当該ポンプの運転の振動により、パッキン押さえナットが更に緩んで、分割構造となっているグランドブッシュが脱落したことで、パッキンが外れ、ポンプ内部の海水が、外部へ漏れ出したと推定しました。

なお、再現試験により、緩んだ状態のパッキン押さえナットが、ポンプの運転によりさらに緩むことを確認しました。

原因と対策	原因は、当該ポンプ運転中の軸封部(※1)パッキンの締め付け調整により、パッキン押さえナットが緩んだ状態が形成され、ポンプの運転の振動により更に緩んだ結果、パッキンが外れ、そこから海水が漏えいしたと推定しました。 再発防止対策として、当該軸封部およびこれと同様な軸封部の構造であるポンプのナットに脱落防止金具を取り付けます。
-------	----------------------------------------------------------------------------------------------------------------------------------------------------------------------
