5号機制御棒駆動機構の追加点検について

平成 20 年 10 月 31 日

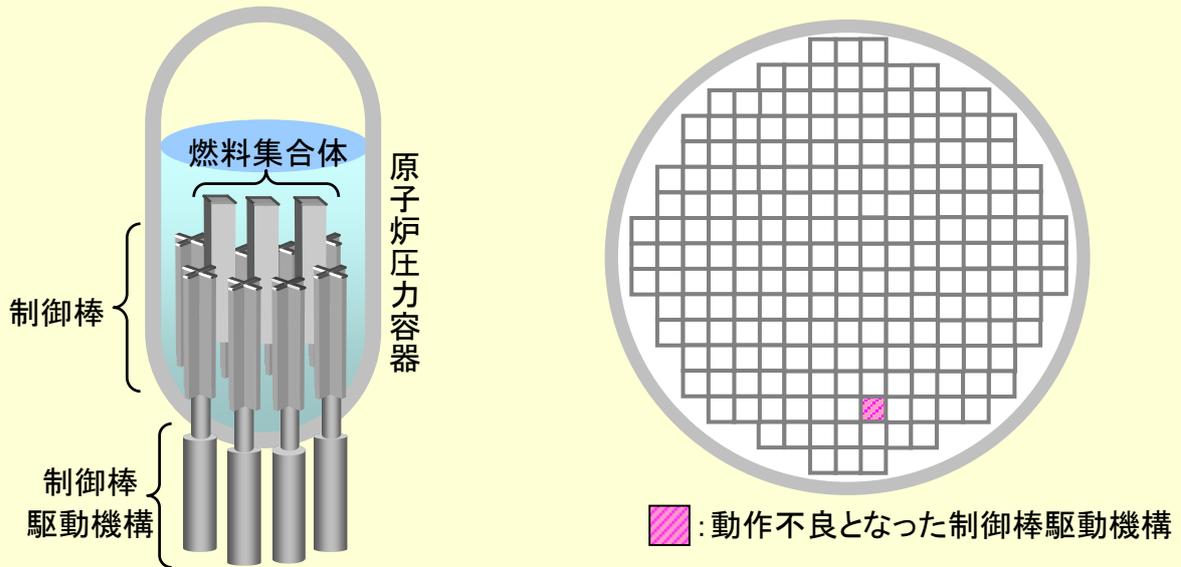
動作不良となった制御棒駆動機構の配置

制御棒駆動機構は、制御棒を挿入・引抜させるための装置で、原子炉圧力容器の下部に設置されています。

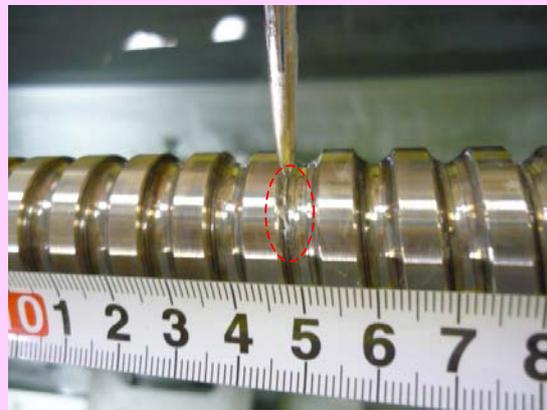
ボールネジに確認された摺動跡程度の傷

制御棒駆動機構内部の点検を実施したところ、複数の金属の小片が確認され、ボールネジの表面には摺動跡程度の傷が確認されました。その他の部位には異状は認められませんでした。

これにより、今回の一時的な動作不良は、金属の小片が一時的にボールネジとボールナットの間に噛み込んだことによるものと推定しました。

また、1体の制御棒駆動機構を予備品に取り替えたことから、「通常動作」における検査、および制御棒を「緊急挿入(スクラム)動作」の検査を実施するとともに、原子炉圧力容器の漏えい検査、および原子炉格納容器の漏えい率を測定する検査について再度実施します。

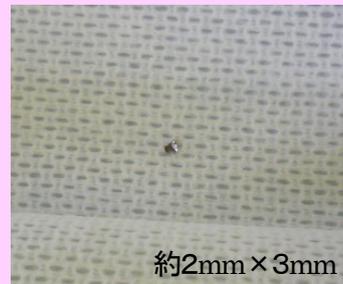
平成20年4月22日に別の制御棒駆動機構で、同様の一時的な動作不良事象が発生しており、今定検での点検の結果、同制御棒の駆動用電動機の減速機構の内部に錆が確認されていたことから、当該制御棒の駆動用電動機について点検した結果、異状は認められませんでした。このため、当該制御棒の駆動機構を予備品に取り替えるとともに、内部の点検を実施したところ、複数の金属の小片(材質:ステンレス系の金属、大きさ:最大約3mm×約2mm、個数:9個)が確認され、また、駆動用のネジ部の表面に摺動跡程度の傷が確認されました。なお、その他の部位には異状は認められませんでした。

これにより、今回の一時的な動作不良は、金属の小片が一時的に回転部に噛み込んだことによるものと推定しました。

制御棒駆動機構内部で回収された金属小片の一つ
