平成 20 年 12 月 17 日

現在、5号機の気体廃棄物処理系(※1)で水素濃度が上昇した原因および希ガスホールドアップ塔(以下、「H/U塔」という。)(A)の温度が上昇した原因について点検・調査を実施しておりますが、これまでの状況についてお知らせします。

1. 点検・調査状況について

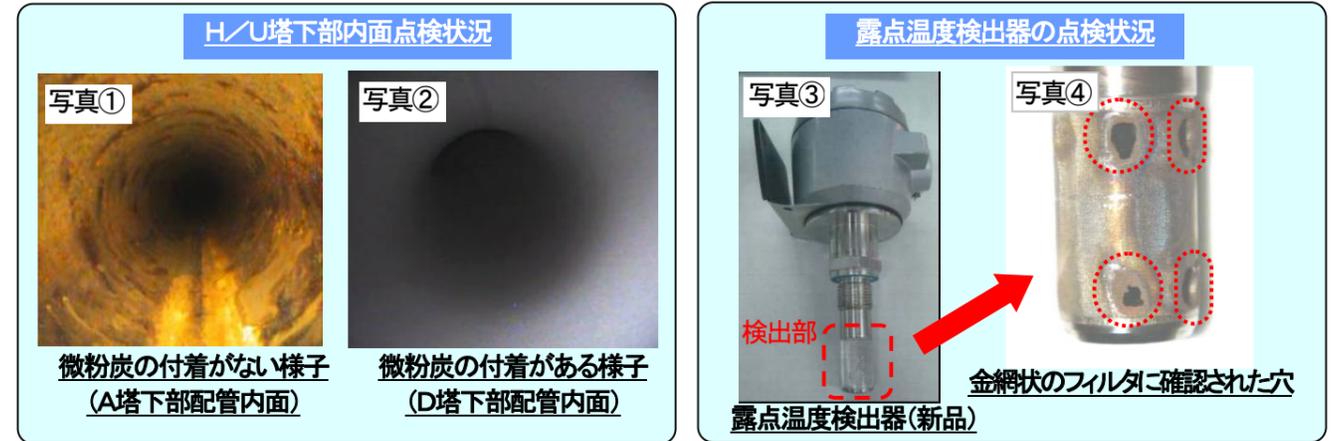
- ・H/U塔入口露点温度検出器の金網状のフィルタが変色し複数の穴が開いていることと、一部の弁や配管内に錆を確認しましたが、その他の機器等には損傷がないことを確認しました。
- ・H/U塔について空気の入口側である塔下部内面をファイバースコープで点検した結果、顕著な温度上昇がなかったH/U塔(B)～(D)では内面に微粉状の活性炭が一面に付着していたのに対し、温度が上昇したH/U塔(A)では微粉状の活性炭の付着がありませんでした。
- ・5号機の排ガス再結合器の触媒特性を確認した結果、水素濃度に対する酸素濃度の比率(以下、「酸素/水素濃度比」という。)が低下すると、触媒での水素と酸素の再結合反応が不安定となる領域が、他電力で確認されたものと同様の領域にあることを確認しました。また、一旦、再結合反応が不安定になると、再結合を促進するために酸素/水素濃度比を増加させても、直ちに再結合反応が回復しない場合があることを確認しました。
- ・系統内の残留ガスを分析した結果、H/U塔(A)で通常よりも多くの二酸化炭素および一酸化炭素を確認しました。

機器の点検	排ガス再結合器	<ul style="list-style-type: none"> 本体および内部の触媒の点検を実施し、異常がないことを確認 一部の触媒を採取し、走査型電子顕微鏡で表面観察を行い、異常がないことを確認
	H/U塔	<ul style="list-style-type: none"> A塔上部のマンホールを開放し、目視確認の結果、異常がないことを確認 A塔～D塔について、ファイバースコープを用いて塔下部内面の確認を実施し、A塔では確認されなかった微粉状の活性炭が、B～D塔では一面に付着していることを確認…(写真①、②) 希ガスを使用した活性炭の吸着性能試験を実施し、設備の使用前に実施する検査データと比較して有意な差がないことを確認
	排ガス予熱器 排ガス復水器 除湿冷却器 排ガスフィルタ	<ul style="list-style-type: none"> 内部の目視確認を実施し、異常がないことを確認
	主要弁	<ul style="list-style-type: none"> 開放点検を実施し、異常がないことを確認 一部について内部に錆を確認
	配管	<ul style="list-style-type: none"> 内部に錆が確認された弁の周辺配管で、内面に錆を確認
	計測機器	<ul style="list-style-type: none"> H/U塔入口に設置された露点温度検出器の検出部に取り付けられた金網状のフィルタが変色し、複数の穴が開いていることを確認…(写真③、④) その他の計測機器については、異常がないことを確認
	調査	<ul style="list-style-type: none"> 触媒特性の確認 <ul style="list-style-type: none"> 水素濃度に対する酸素濃度の比率(以下、「酸素/水素濃度比」という。)が低下すると、水素と酸素の再結合反応が不安定になる領域が、他電力で確認されたものと同様の領域にあることを確認…(図1) 『不安定領域』においては再結合器に流入する蒸気の流速が早い場合、再結合器出口水素濃度が上昇する傾向を確認 一旦『不安定領域』になると、再結合を促進するために酸素/水素濃度比を増加させても、直ちに再結合反応が回復しない場合があることを確認 活性炭燃焼試験 <ul style="list-style-type: none"> 粒状(約5mm程度)、粉状(0.4～0.85mm)の活性炭では、加熱しても燃焼しないことを確認 微粉状(0.4mm以下)の活性炭では、攪拌し空気の供給を継続すると燃焼することを確認 残留ガス分析 <ul style="list-style-type: none"> 系統内の残留ガスを分析した結果、H/U塔(A)で通常よりも多くの二酸化炭素および一酸化炭素を確認
