1. 事象の概要

2. 原子炉施設への海水混入について

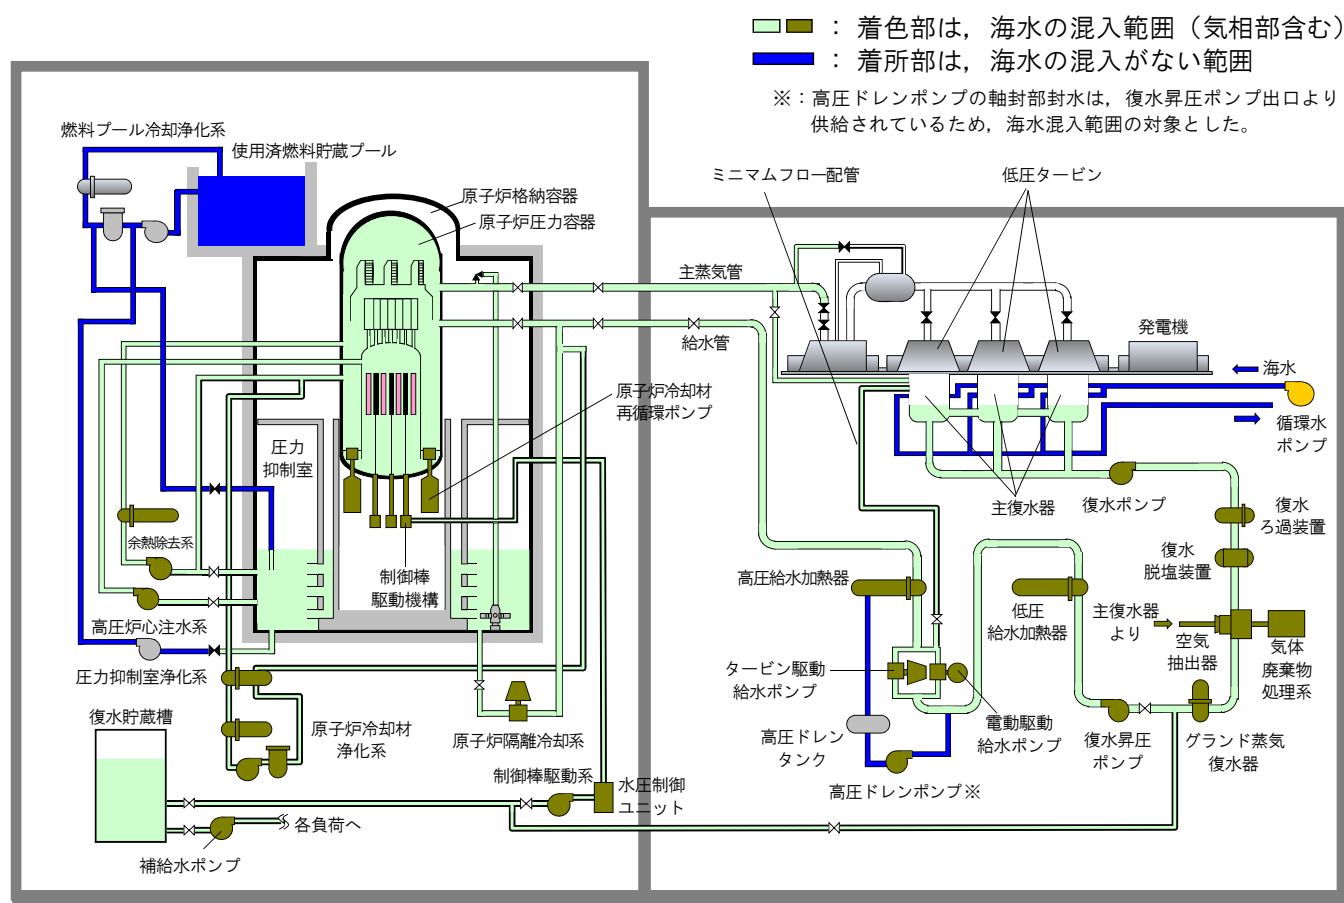
事象発生時の運転状況や導電率の変化から、原子炉施設内に海水が混入した範囲を推定し、塩分による設備への影響を抑制するために、塩分の除去作業を進めてきました。海水の混入範囲は以下の図のとおりです。

また、本事象における海水の混入量は、主復水器および復水貯蔵槽の水位変化から全体で約400m³と算定しました。

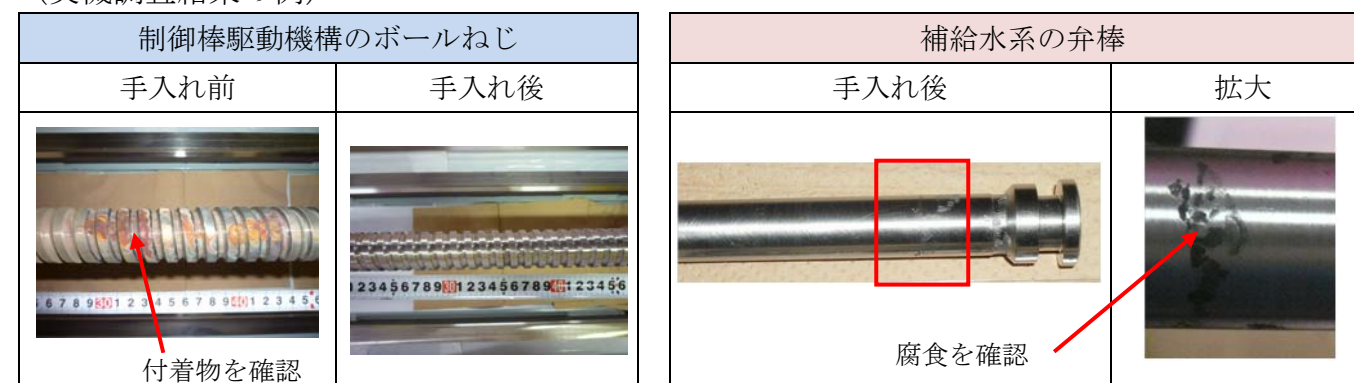
(実機調査結果の例)

- ・全般的に過去の点検時に比べて付着物や錆が多く認められたが、手入れにより除去可能な程度であった。
- ・制御棒駆動機構については、窒化処理を施した部品等に腐食が認められた。
- ・制御棒駆動水系、補給水系等の一部の弁において腐食が認められた。
- ・復水貯蔵槽については、内張り材の溶接部および溶接部近傍に孔が認められた。

復水貯蔵槽に孔が認められたことについては、原因の究明および再発防止対策をおこなっていきます。また、現在、当該部の補修をおこなっており、復水貯蔵槽の補修後には、原子炉を開放して原子炉内の設備の健全性を確認していきます。

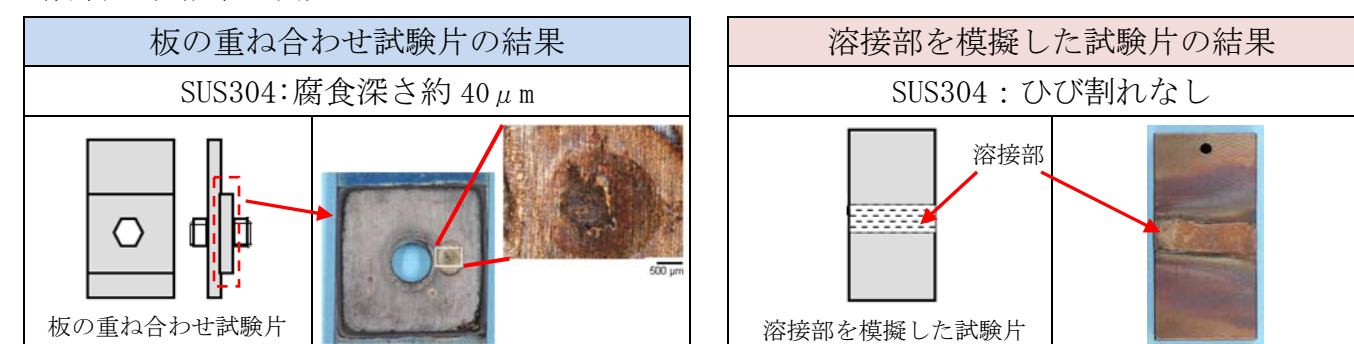
(材料試験結果の例)

- ・板の重ね合わせ試験片による腐食試験の結果、ステンレス鋼で腐食が認められた。
- ・溶接部を模擬した試験片による応力腐食割れ試験の結果、ステンレス鋼にひび割れは認められなかった。
- ・ポンプのシャフト、インペラ部の構造を模擬した試験体による腐食試験の結果、ステンレス鋼のシャフト、インペラ、キーのすきま部に腐食が認められた。
