# 浜岡原子力発電所 3号機 原子炉建屋 4階での火災の原因と対策について(概要)

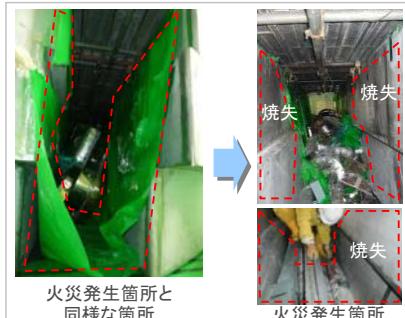
火災発生箇所と  
同様な箇所

- 溶断作業現場下部のコンクリート遮へい蓋の隙間に敷いてあったシートが約14m<sup>2</sup>焼失していました。
- 焼失場所から、溶断作業時に発生したと思われる金属屑(以下、「回収金属屑」という。)を回収しました。

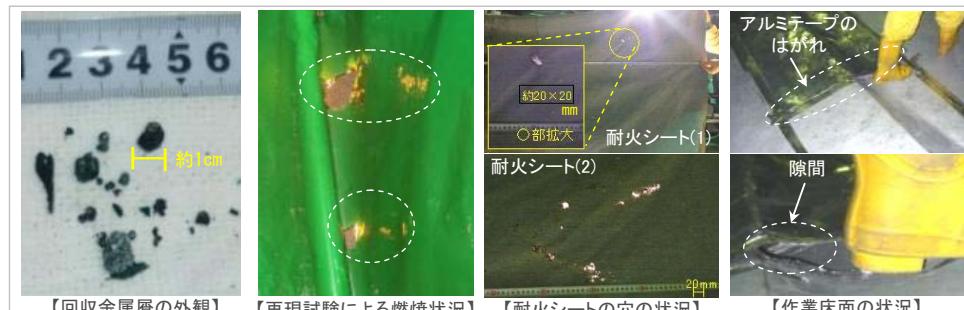
- 火災の着火源となり得る要因を洗い出し、当時の作業状況の確認や現場調査等を行いましたが、溶断作業時の金属屑の落下以外に今回の火災の着火源となる要因は確認されませんでした。
- 回收金属屑の成分を分析し、溶断作業現場に残っていた金属屑と同種であること、さらに、回収金属屑から燃焼したシート等の成分と同じ、炭素、ケイ素、カルシウムを検出しました。
- 火気作業エリアの防火養生の下部等に、シートをはじめ複数の可燃物があったことを確認しました。
- 再現試験で、溶断時の金属屑がシート上に落ちた場合、シートが燃焼することを確認しました。
- 作業現場の防火養生は、当社の防火管理ルールに基づき行っていましたが、防火養生の維持に関する以下の問題点があつたことを確認しました。
  - ① 床面に敷き詰めていた防火養生用のブリキ板の重ね目にアルミテープのはがれや隙間がありました。
  - ② 金属屑の飛散を防止するため用いた耐火シートに穴(約20mm×20mm)や隙間の発生等があり、金属屑がブリキ板上に飛散する可能性がありました。

【回収金属屑の外観】

【再現試験による燃焼状況】

【耐火シートの穴の状況】

【作業床面の状況】

現場監督者が日々の作業開始時や終了時に、防火養生が健全(耐火シートに隙間がないこと、ブリキ板間に隙間がないこと等)であるか確認する運用に変更しました。

今後、浜岡原子力発電所内の工事で養生等に用いるシートは、全て難燃シートまたは耐火シートに変更します。

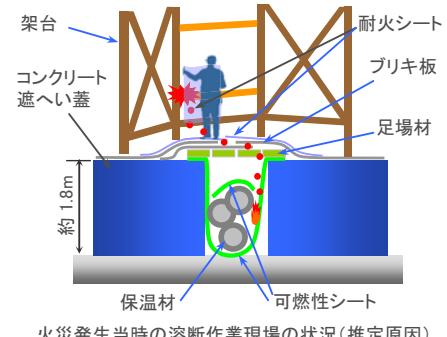
火災発生当時の溶断作業現場の状況(推定原因)

これらの調査結果から、今回の火災発生の原因是、①溶断作業時の金属屑が防火養生の隙間からその下部に落下したこと、②火気作業エリアの下部にあったシート等の可燃物が発火したことであると推定しました。

足場を組み、その上にブリキ板等で火気作業エリアを設置する場合は、当該作業エリアの下部も火気作業エリアとして取り扱い、可燃物の除去等の防火対策を行うこととしたしました。
