浜岡 3 号機、4 号機 低圧タービン動翼取付部(車軸側)の点検結果および原因と対策について

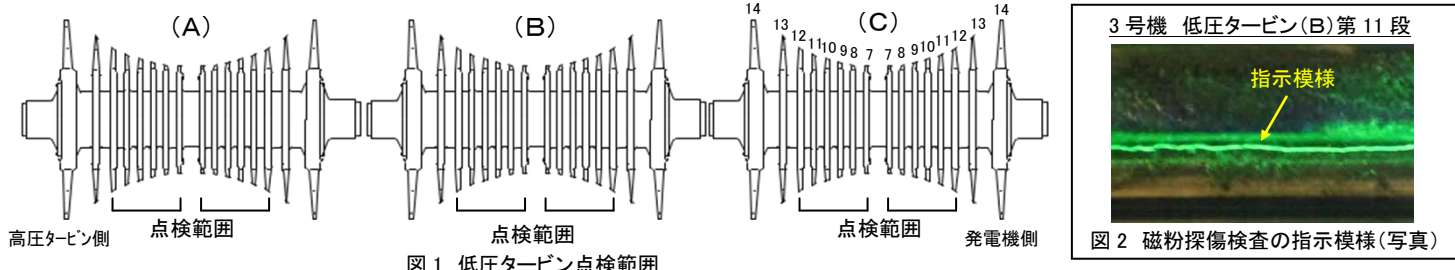
■他の原子力発電所でひび割れが確認された部位と同構造である第7段～第12段の動翼取付部について磁粉探傷検査を実施したところ、ひびが発生している箇所があることを確認しました。(図1、2参照)

■磁粉探傷検査で指示が確認された箇所について、ひびの深さを調査するため、ひびが除去できるまで切削を実施し、切削箇所の強度評価をおこないました。その結果、動翼の復旧が困難な箇所があることを確認しました。(図3参照)

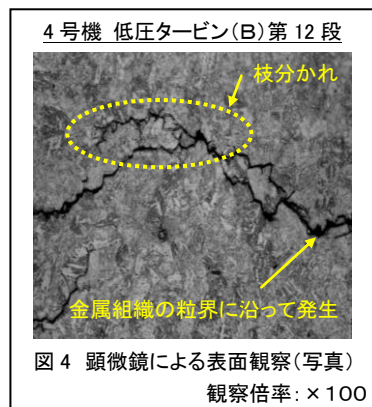
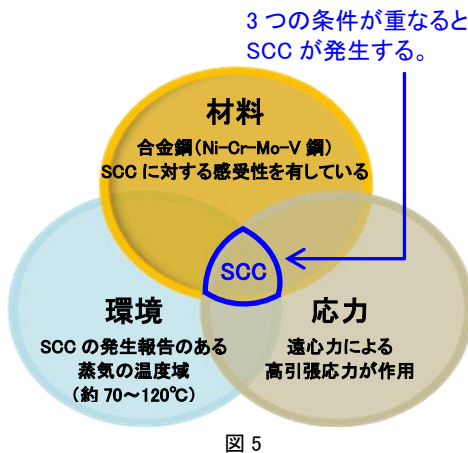
顕微鏡による表面観察の結果、動翼取付部(車軸側)のひびは金属組織の粒界に沿って発生しており、内部に進展するにつれて多数に枝分かれしていることを確認しました。これらの観察結果と低圧タービンの動翼取付部の材料、使用環境および発生応力の状況から、発生したひびは応力腐食割れ(SCC: Stress Corrosion Cracking)であると推定しました。(図4、5参照)
