# 浜岡3号機、4号機 低圧タービン動翼取付部(動翼側)の点検結果および原因と対策について

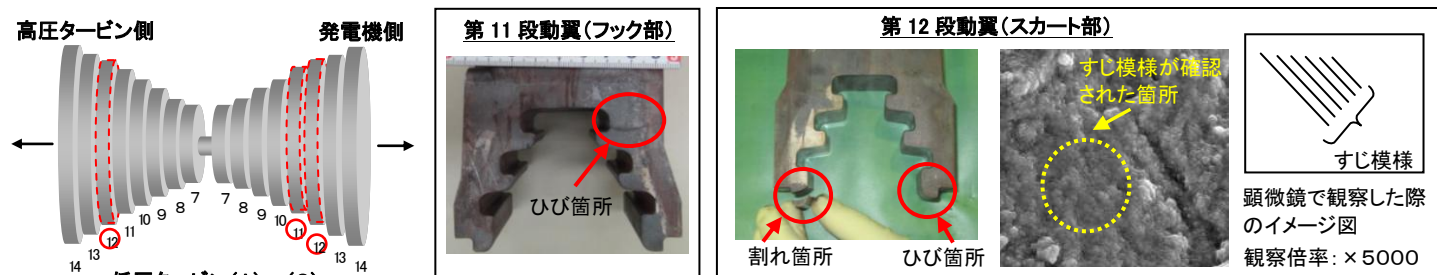
図1 動翼取付部(動翼側)点検結果

■4号機低圧タービン動翼取付部(動翼側)の超音波探傷検査および磁粉探傷検査などを実施したところ、低圧タービン(C)の発電機側第11段の144本の動翼のうち、19本にひびを確認しました。また、低圧タービン(A)～(C)の第12段の計900本の動翼のうち、10本に割れ、107本にひびを確認しました。(表1、図1参照)

■ひびおよび割れを確認した部位の顕微鏡による表面観察を実施した結果、破面に高サイクル疲労の特徴を示す細かいすじ模様(ストライエーション)を確認しました。また、低圧タービン(C)第11段で発生していたひびについては、先端部まで錆等が付着しており、新しい金属破面は確認されていないことから、過去に発生したひびが至近に進展していないと推定しました。(図1参照)

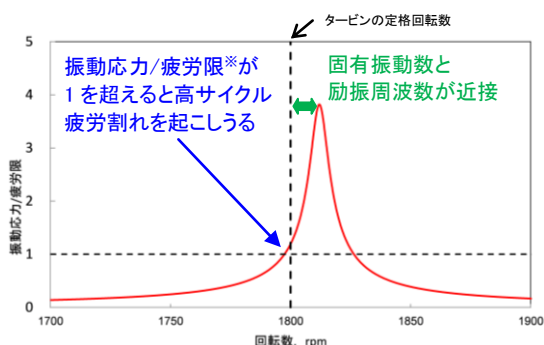
図2 第11段動翼(フック部)の固有振動数と励振周波数

■高サイクル疲労の特徴を確認したことから、高サイクル疲労割れの発生について評価しました。評価の結果、動翼の固有振動数(振動体を自由に振動させたとき、その振動体を示す固有の振動数)とタービンの回転周波数(1秒間に30回転: 30Hz)の9倍および11倍の周波数が近接していることを確認しました。そのため、共振が発生して振動応力が増大し、高サイクル疲労割れが発生したものと推定しました。(図2、3参照)

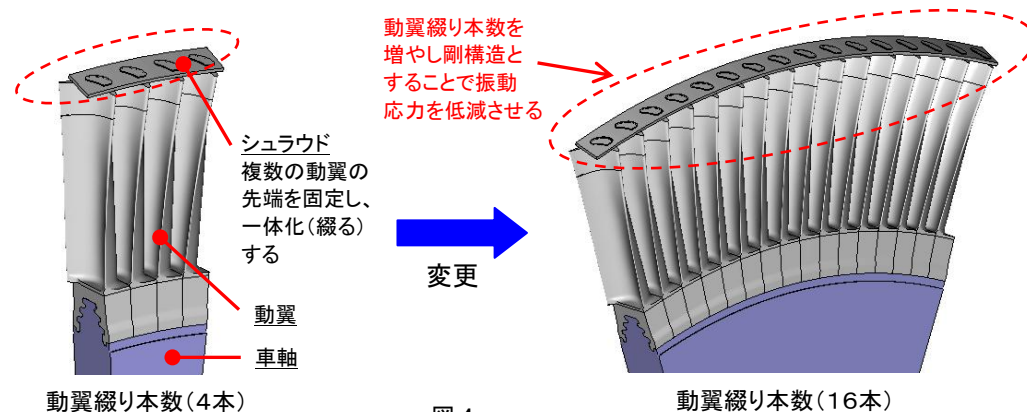
図4

■第11段の動翼は、過去に共振による振動応力を低減する対策として動翼の綴り本数を変更(4本から16本)を実施しています。当該部のひびは、至近に進展していないことから、動翼の綴り本数を変更する以前に共振が発生し、高サイクル疲労割れが発生したものと推定しました。(図4参照)

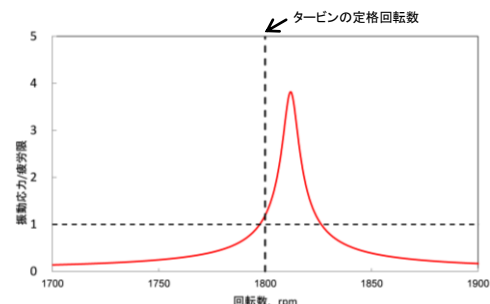
図5 第11段動翼綴り本数4本の固有振動数と励振周波数

低圧タービン(C)第11段 動翼取付部(動翼側)に発生したひびは、動翼綴り本数を変更する前に発生したものであり、動翼綴り本数を変更(4本から16本)した現状の動翼について応力解析を実施した結果、動翼フック部に発生する応力は高サイクル疲労を発生しうる振動応力よりも十分小さく、設計変更せずに復旧可能であることを確認しました。ひびを確認した動翼については新品取り替えをおこないます。(図5、6参照)
