3号機火災発生現場の状況

浜岡3号機 原子炉建屋の配置と火災発生現場箇所

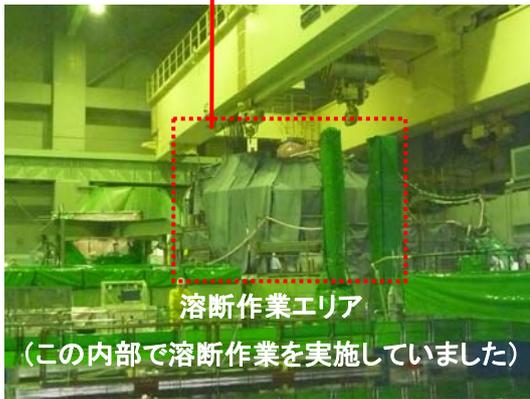
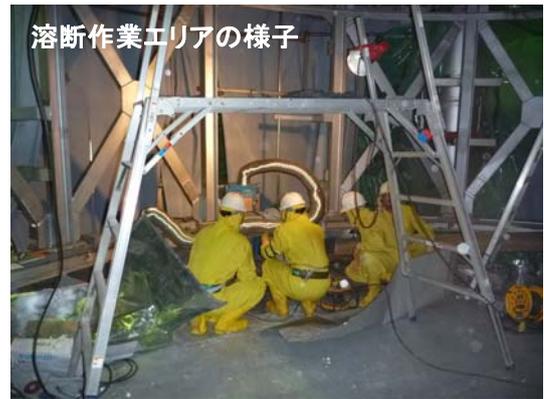
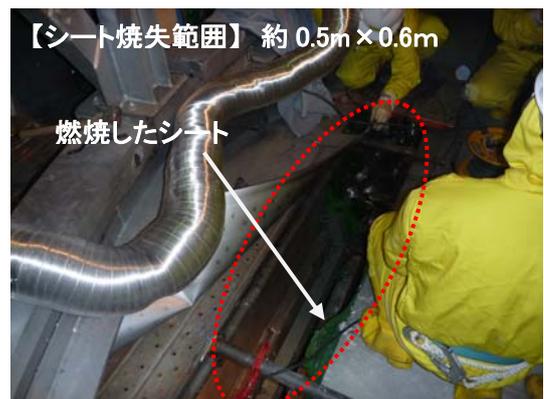
3号機第17回定期点検作業において、溶断作業中に現場付近に敷いてあったシートに溶断時の金属屑が落ち、火災が発生したものと推定しました。
