浜岡原子力発電所 4号機 低圧タービン動翼取付部のひび等に対する対策の計画変更について

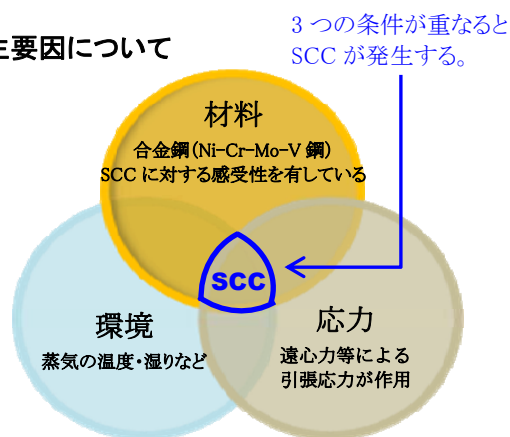
詳細調査の結果、応力腐食割れによるものと推定されるひびが発生した4号機低圧タービン第10段～第12段については、環境(蒸気の温度や湿り)や応力について、応力腐食割れに対する感受性が高い状況にあり、これらの条件が重なり、応力腐食割れが発生したものと推定しました。

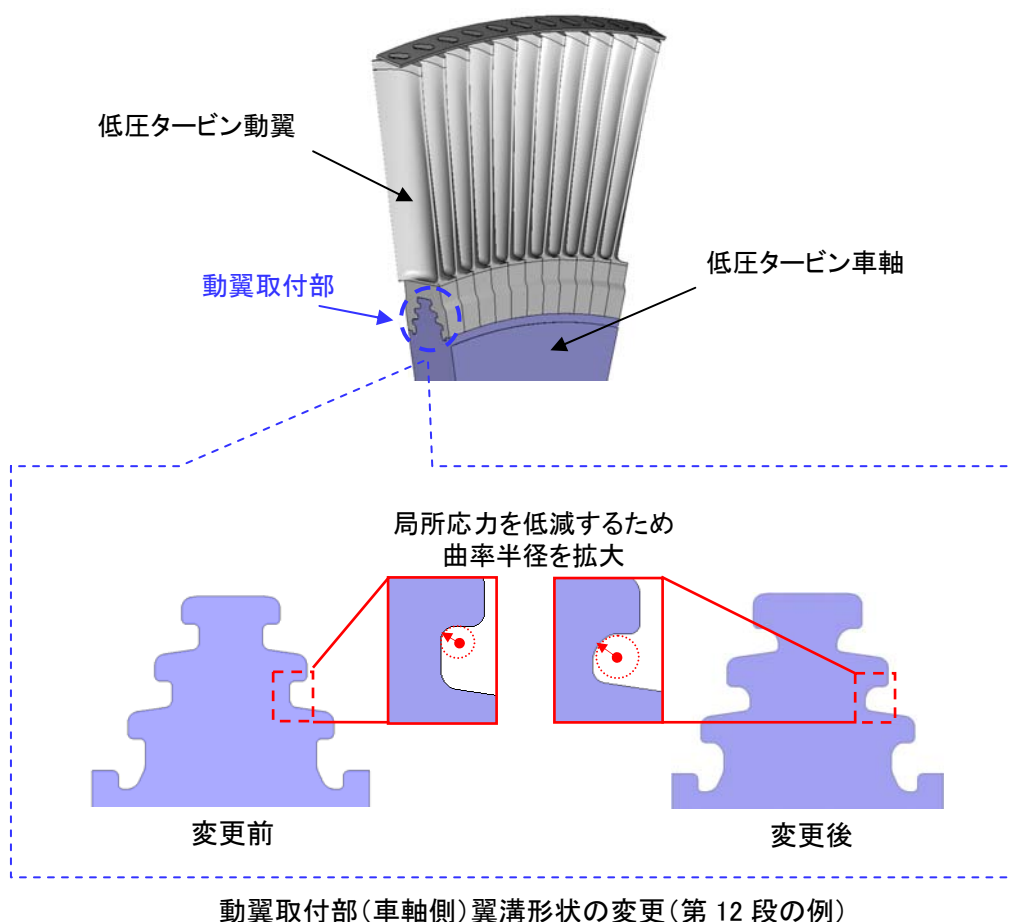
(1) 動翼形状の変更

応力腐食割れによるひびを確認した4号機低圧タービン(A)～(C)の第10段～第12段については、動翼取付部(車軸側)のフック付け根部の曲率半径を大きくすることで応力集中を緩和します。

応力腐食割れの要因となる引張応力を低減させる目的で、第7段～第12段についてはショットピーニング(※1)を、ショットピーニングの施工が困難な第13段および第14段については、バニシング(※2)を施工し、素材表面に圧縮残留応力を付与します。
