浜岡原子力発電所 事務所における空調設備の電源盤からの火災の原因と対策

1 火災の概要(2017年3月8日お知らせ内容)

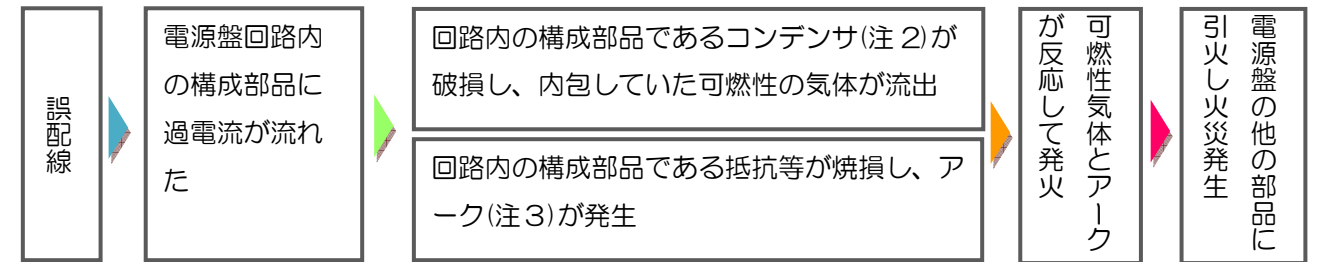
3 火災発生メカニズム

以下のとおり火災発生メカニズムを推定しました。

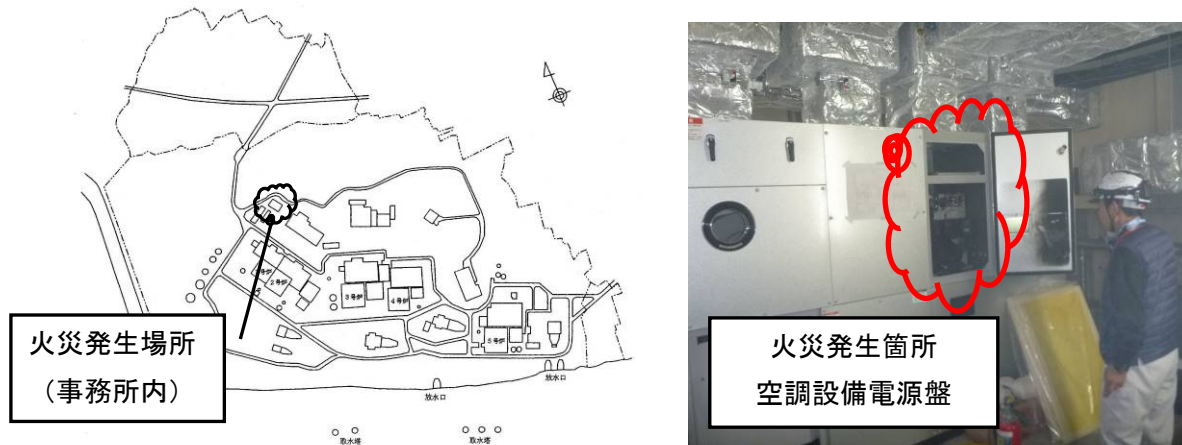
発電所敷地内における火災発生現場の状況

2017年3月8日午前10時07分、浜岡原子力発電所敷地内の事務所(放射線管理区域外)において、火災報知器が作動しました。新たに設置した執務室用空調設備の試運転中に、電源盤から発炎があり、近くにいた協力会社社員がその設備の電源を切ることで発炎がおさまったことを、当社社員が現場で確認しました。

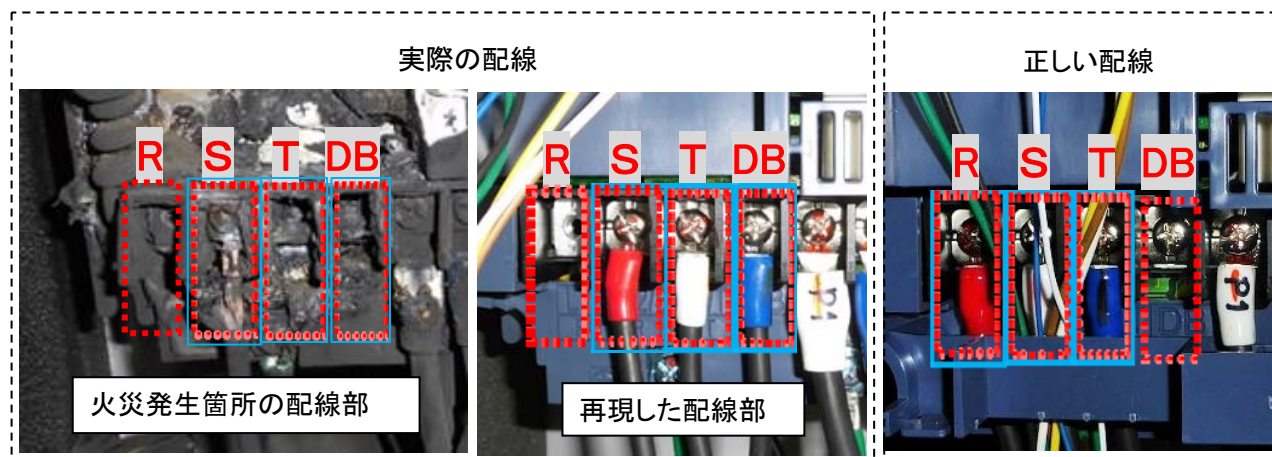
火災が発生した電源盤を詳細に調査した結果、配線を誤っていたことを確認しました。

3本ある電源ケーブルについて、正しくは回路の『R端子、S端子、T端子』に接続すべきところ、実際には『S端子、T端子、DB端子(注1)』に接続されていました。

| 原因 | 対策 |
|--|--|
| 工場で配線し検査した当該空調設備を分解し現場で再配線するという作業において、配線に係る管理をしていませんでした。 | 当社は、同様の作業をおこなう際は、チェックシートを用いてダブルチェックすることを調達時に協力会社に対して要求します。 また、当社は、次工程に進む前にダブルチェックされたチェックシートを確認することとします。 |
