浜岡原子力発電所5号機 海水混入事象に係る点検状況について

2014年10月3日

中部電力株式会社

1 事象の概要(主復水器細管損傷による海水混入範囲)

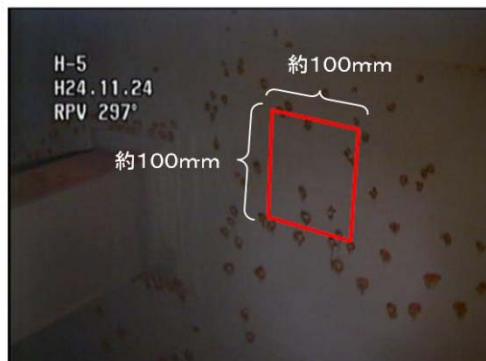
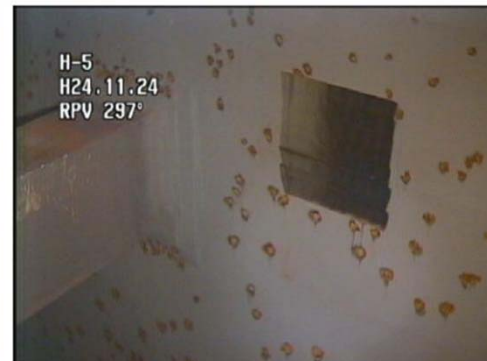
- 目視点検の結果、原子炉圧力容器の内張り材の表面に腐食が確認されました。
- 点検した範囲内において、概ね内張り材表面の研磨により除去することができたため、腐食の深さは内張り材厚さ未満であることが分かりましたが、一部の腐食は、内張り材の研磨では残存し、深さの特定はできませんでした。

研磨前

研磨後

研磨後に腐食が除去

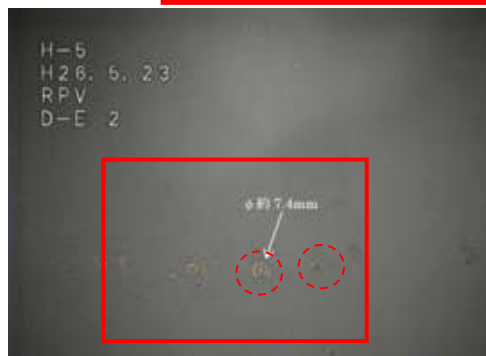
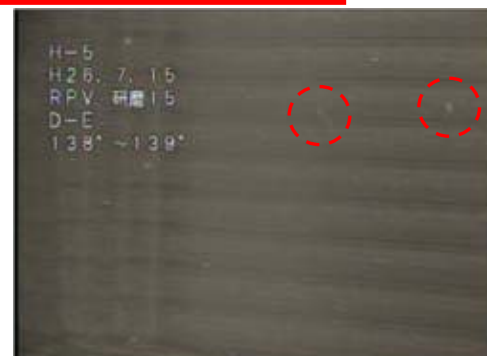
研磨前

研磨後

研磨後も腐食が残存

- 腐食は、超音波探傷試験（腐食の径が大きいものを対象に実施）の結果から母材に達するほど深いものではないと評価。また、内張り材に残存している腐食径は小さい。【点検結果】
- 原子炉圧力容器内の冷却材が停止時の水質基準を満足していること。【点検結果】
- 原子炉圧力容器母材材料は全面腐食形態を示していたこと。【材料試験結果】
- 原子炉圧力容器母材材料の腐食進展速度は年0.1mmのオーダーであること。【文献調査結果】

➤ 今後、腐食深さの測定をおこない、この結果を踏まえ健全性評価をおこないます。

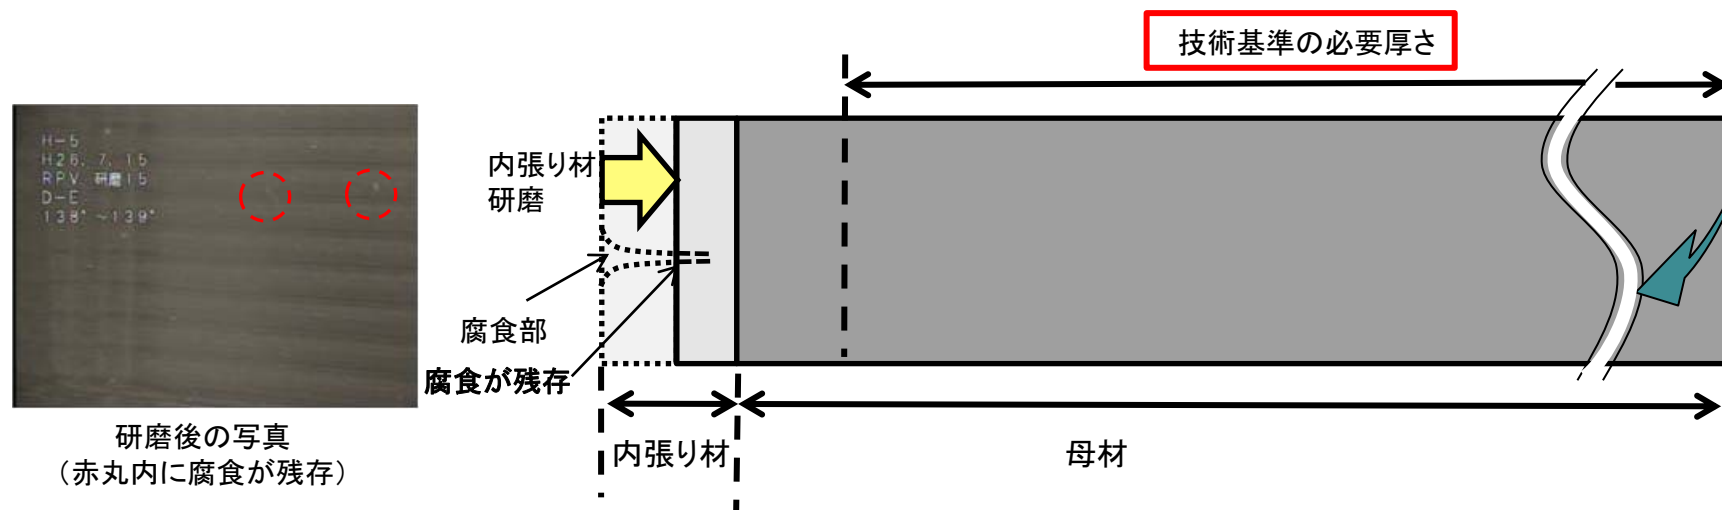
➤ これまでの点検結果や材料試験の結果から、原子炉圧力容器の必要厚さを保持していると推定しており、機能に影響を及ぼすものではないと評価しています。

研磨後の写真
(赤丸内に腐食が残存)

腐食が残存した箇所のイメージ図

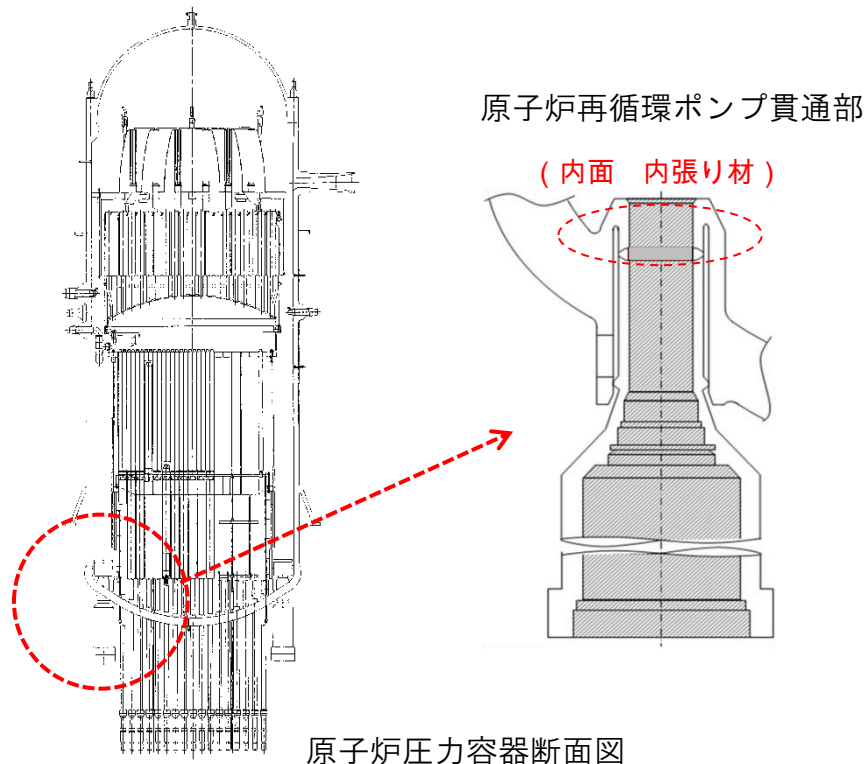
原子炉再循環ポンプ貫通部
内面 内張り材

- 原子炉再循環ポンプ貫通部（内面 内張り材）に腐食が確認されました。
- 材料試験や類似機器の点検結果から、原子炉再循環ポンプ貫通部（内面 内張り材）の構造・強度、漏えい防止機能に影響を及ぼす程度ではないと推定しています。
- 今後、腐食深さ測定による定量的な評価の実施を検討し、その結果に応じ補修の可否や健全性の評価をおこないます。

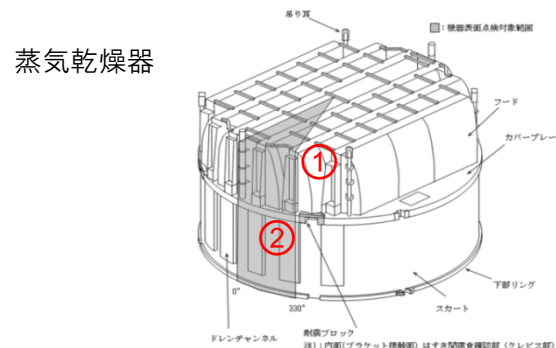
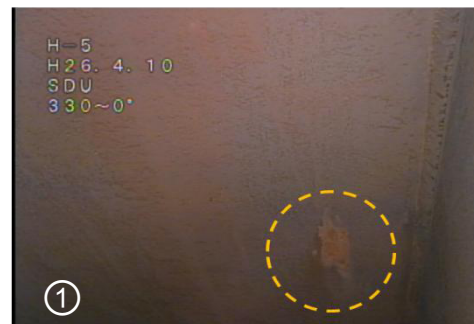
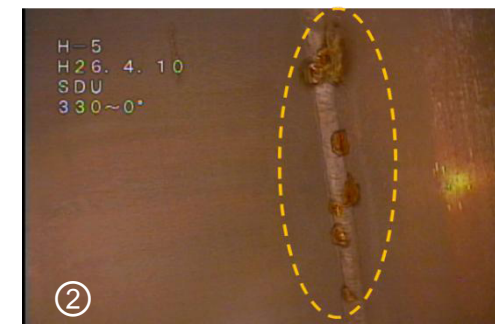
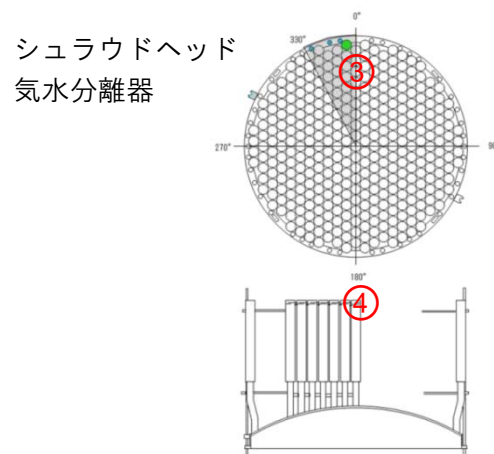
- 蒸気乾燥器、シュラウドヘッド・気水分離器等に腐食が確認されました。
- これまでのところ機器の適切な補修、または取替をおこなうことで、機能が維持できると評価しています。
- 今後、腐食深さ測定による定量的な評価の実施を検討し、その結果に応じ補修・取替の可否や健全性の評価をおこないます。

フード 材質:SUS316L

ドレンチャンネル スカート溶接部
材質:ステンレス系溶接金属

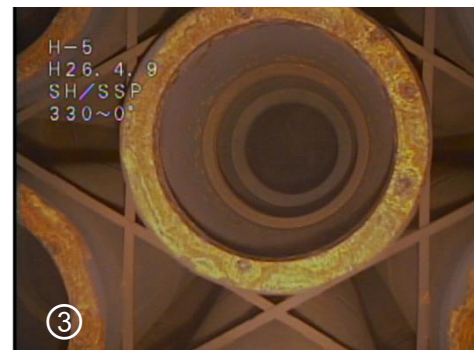
気水分離器 リング 材質:SCS19A

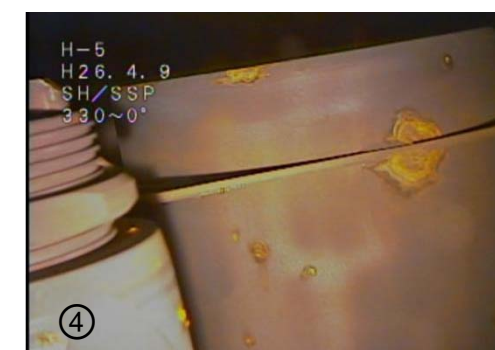
気水分離器 タイバー・アウタースリーブ
材質:SUS316L

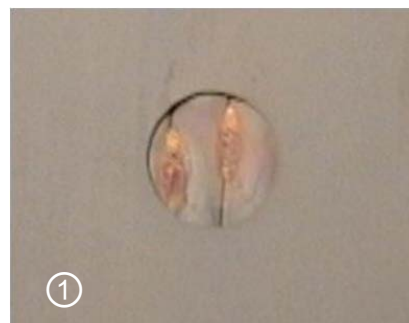
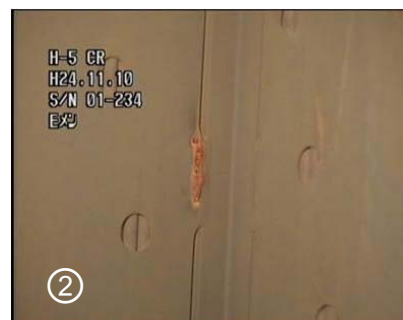
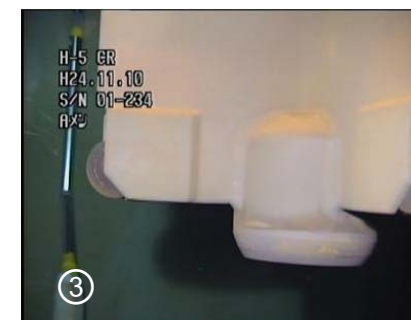
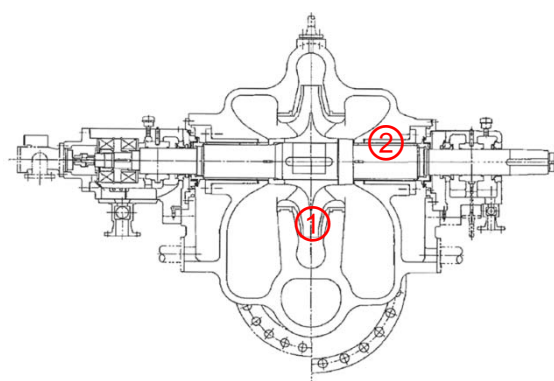
制御棒

復水ブースタポンプ

手入れ前

手入れ後

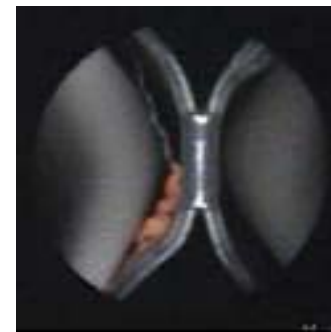
➤ なお、外観観察において燃料の内側に確認された異物や付着物については、放射能測定や脆さ確認等の結果、海水混入事象以前から炉内に存在したものであり、燃料健全性への影響がないものと評価しました。

異物の回収前の状況

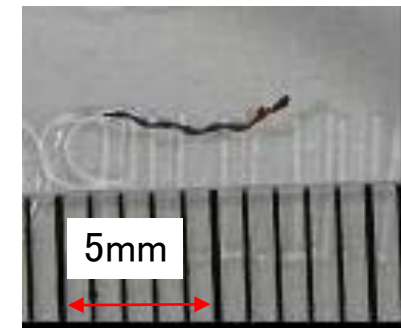
異物の回収後の状況
