浜岡原子力発電所 5号機タービン建屋 1階大物搬入口付近における作業に使用していた集じん機のフィルタからの発煙に係る原因と対策

別紙

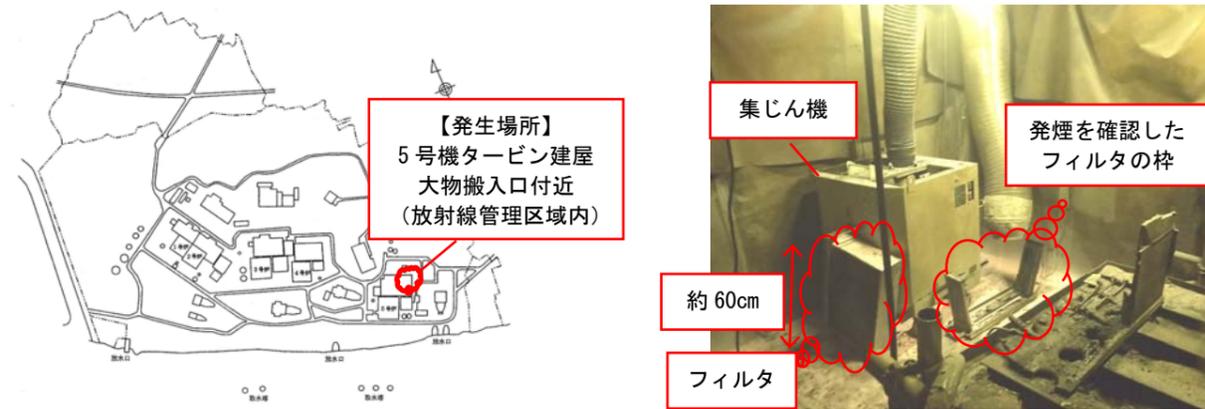
2017年11月18日午前9時53分(注1)、施設定期検査中の浜岡原子力発電所5号機タービン建屋1階大物搬入口付近(放射線管理区域内)において、金属の溶断作業をおこなっていたところ、溶断によって発生するヒュームを捕集するために使用していた集じん機のフィルタから発煙があることを確認しました。ただちに、近くにいた協力会社社員が集じん機の電源を切り運転による空気供給を断つとともに消火器による消火活動をおこなうことにより発煙がおさまりました。

発電所敷地内における発煙発生場所および現場の状況

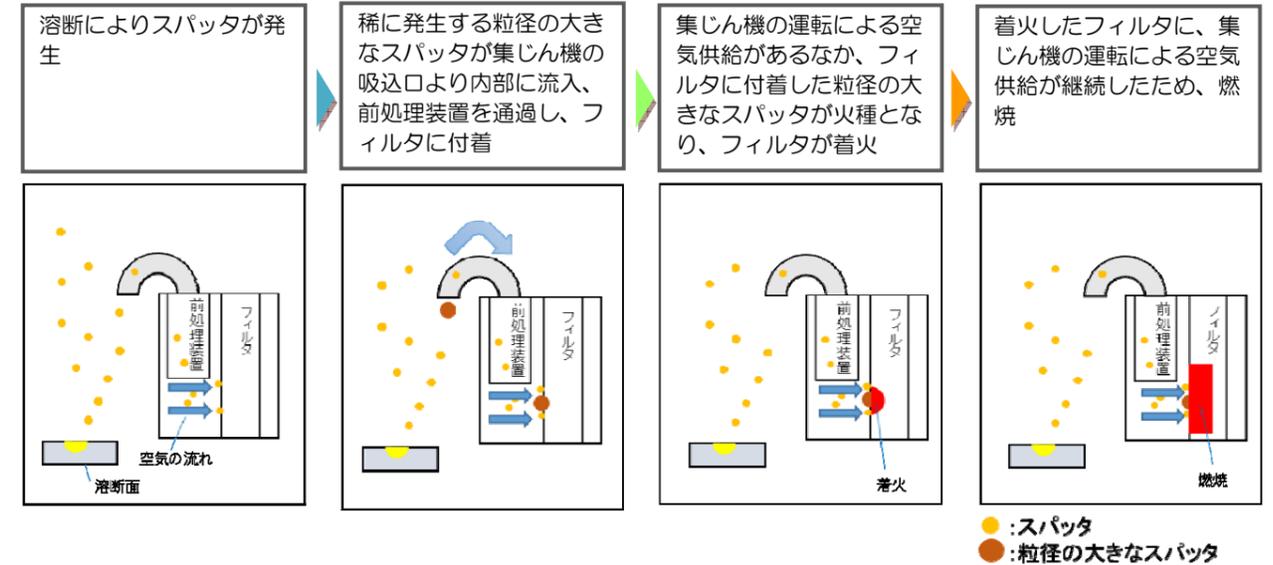
(2)発煙のメカニズム

- 設備面と運用面について要因を調査した結果、以下を確認しました。
- ・スパッタの飛距離は材料、溶断方法等により異なるため、溶断面と吸込口の距離の基準(メーカー推奨値)は定められていない。発煙時においては、スパッタの吸込み防止の観点から溶断面と吸込口は1m程度の距離を確保していたが、発煙する前の状況を再現し検証をおこなった結果、スパッタは上方に1m以上飛散する場があることを確認した。
 - ・発煙する前の作業状況を再現し、フィルタに付着した粒子の大きさを測定した結果、ヒュームの他にスパッタと思われる粒子を確認した。
 - ・発煙する前の状態を再現したフィルタに、粒径の大きなスパッタを模擬した熱した針金を接触させた状態において、空気を供給した場合にフィルタは着火・燃焼した。また、粒径の小さなスパッタではフィルタが着火しないことを確認した。

これらの調査結果から、発煙の原因は、スパッタの流入を防止するため吸込口と溶断面の距離を1m程度確保していましたが、稀に発生する粒径の大きなスパッタが吸込口から内部に流入し、フィルタに付着したことで、火種となりフィルタが着火・燃焼したものと推定しました。

以下のとおり発煙に至ったメカニズムを推定しました。

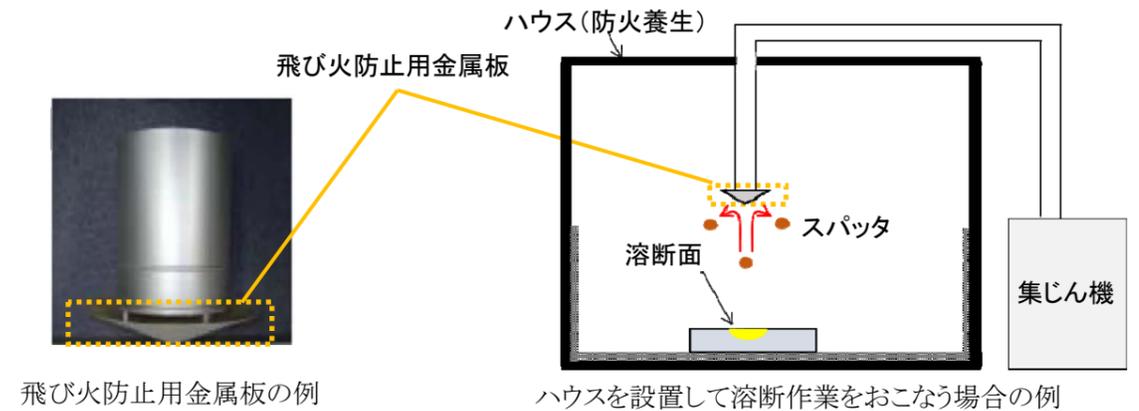
飛び火防止用金属板の例

ハウスを設置して溶断作業をおこなう場合の例

- ①吸込口に「飛び火防止用金属板」を取り付け、スパッタが飛んでくる方向に金属板を向けて設置します。
- ②現場では現場監督者がスパッタの飛散距離および方向を作業時に都度確認します。

- ③火気監視員は防火養生の健全性確認と合わせて集じん機の状況を常時確認します。
