# 浜岡原子力発電所 廃棄物減容処理装置建屋(第1建屋)地下2階に おける放射性物質を含む堆積物の確認に関する原因と対策

### 1 事象の概要(2017年5月2日お知らせ内容)

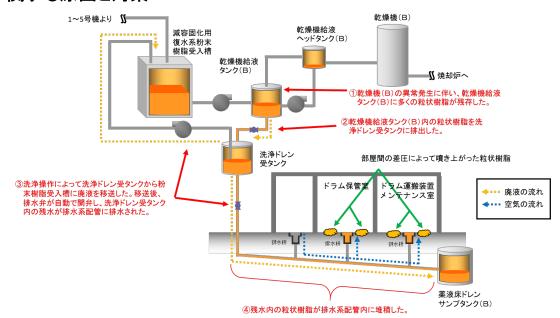
- ①粒状樹脂の乾燥処理をおこなっていたところ、乾燥機(B)の異常が発生し、処理の停止操作を実施したため、 乾燥機給液タンク(以下、「給液タンク」という。)(B)に多くの粒状樹脂が残存しました。
- ②通常時と異なる状態(粒状樹脂が多く含まれた状態)であったが、給液タンク(B)に接続する配管やポンプの 詰まりを懸念したため、通常時の運転操作手順書を一部流用し、給液タンク(B)に残存した粒状樹脂を洗浄 ドレン受タンクに排出しました。
- ③通常時と異なる状態(粒状樹脂が多く含まれた状態)であったが、②と同様な詰まりの発生を懸念したため、通常時の運転操作手順書を使用し、洗浄ドレン受タンクの洗浄操作を実施したことにより、一部の粒状樹脂が減容固化用復水系粉末樹脂受入槽に移送された後、洗浄ドレン受タンクの排水弁が自動で開弁し、洗浄ドレン受タンク内の粒状樹脂を多く含む残水が排水系配管に排水されました。
- ④洗浄ドレン受タンクの残水に粒状樹脂が多く含まれていたことから、薬液床ドレンサンプタンク(B)に完全に排出されることなく排水系配管内で沈降し、堆積しました。

粒状樹脂が排水系配管内に堆積したメカニズムのイメージ

本事象の原因は、②粒状樹脂の給液タンク(B)からの排出操作および③洗浄ドレン受タンクの洗浄操作において、 異常時の処置を定めて対応すべきところ、通常時の運転操作手順書により対応したことで、粒状樹脂を多く含む廃 液を洗浄ドレン受タンクから排水系配管に排水したことによるものと特定しました。

さらに、洗浄ドレン受タンクから排水系配管への排水をおこなわないよう、洗浄ドレン受タンクの排水弁を常時閉状態とする運用とします。
