浜岡原子力発電所 5号機 海水混入事象に係る機器レベルの健全性評価結果について

1 健全性評価の概要

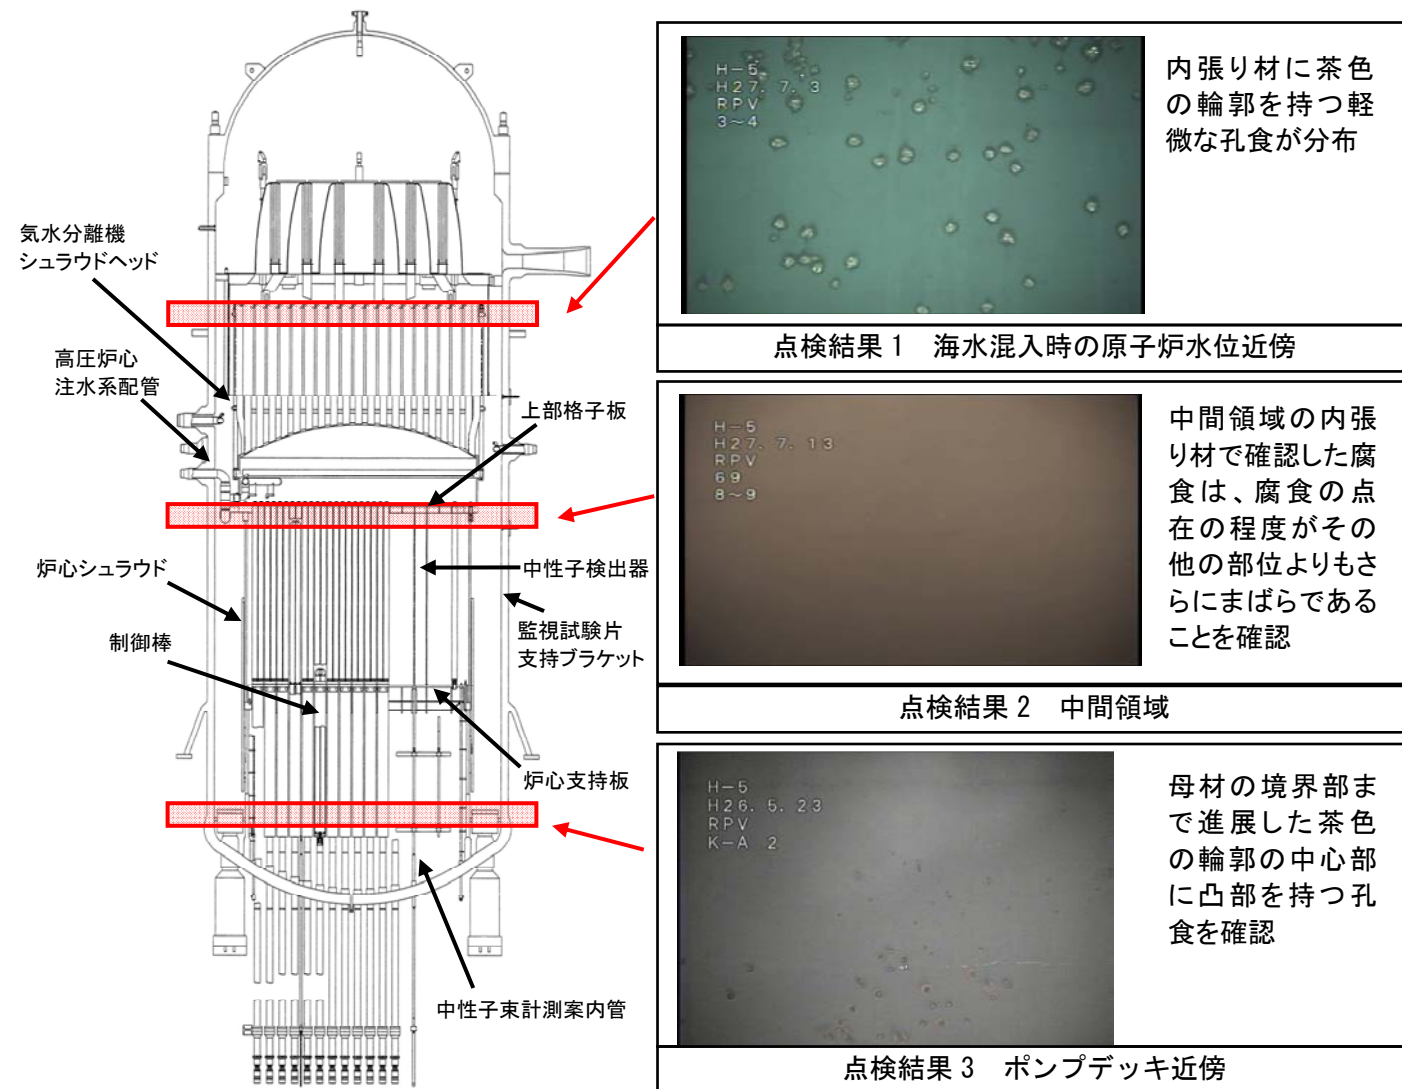
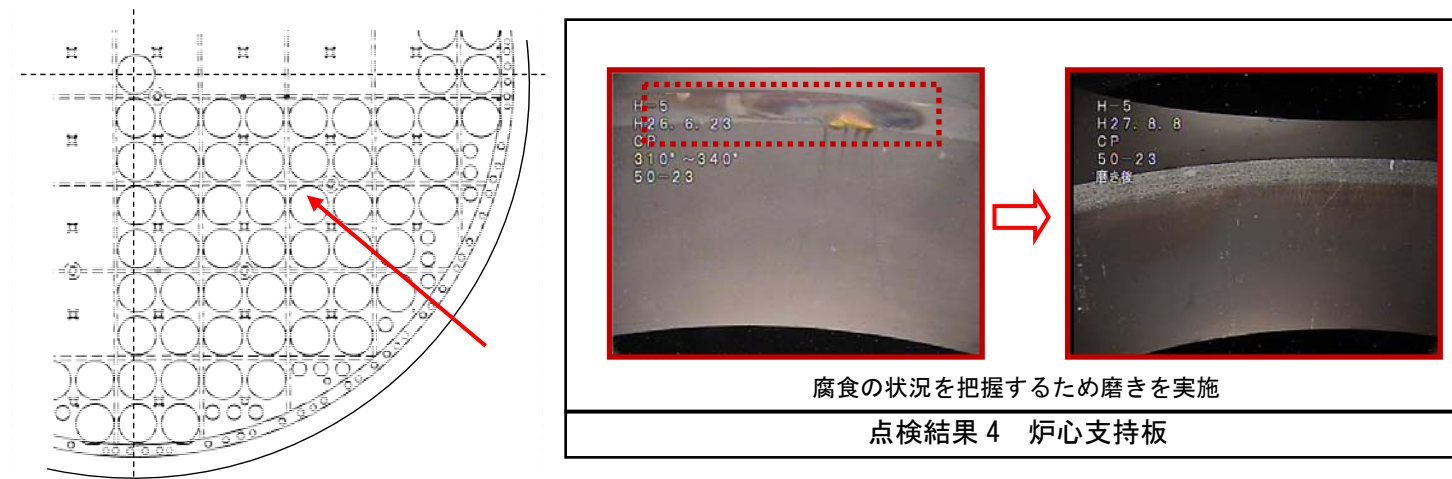
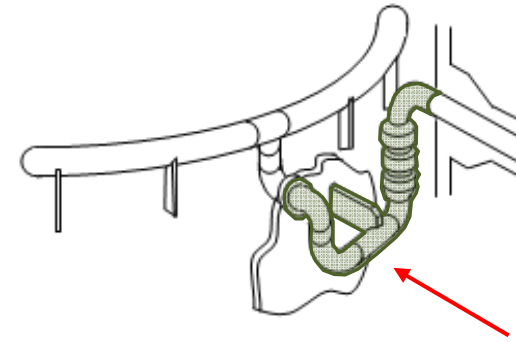
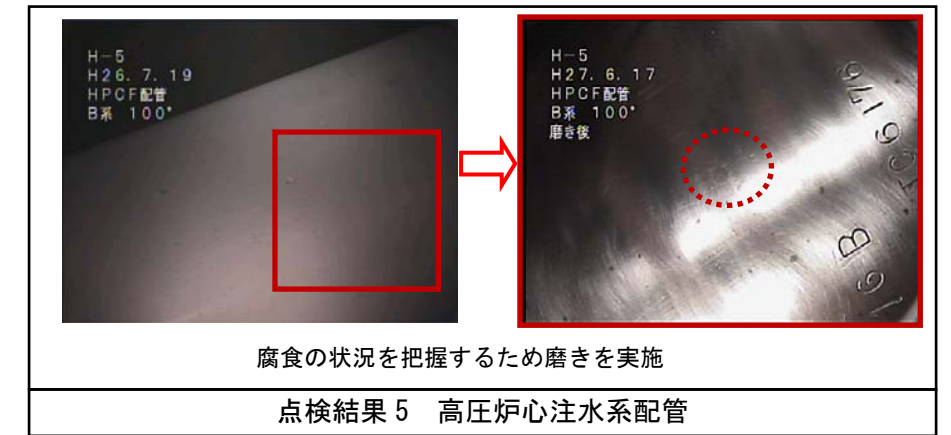
腐食を確認した機器	腐食等の状況
原子炉 圧力容器	原子炉圧力容器(ノズル含む)	・内張り材に孔食が分布していることを確認(点検結果 1、2、3) ・超音波探傷試験により、原子炉圧力容器が必要厚さを満足していることを確認※4 ・一部のノズル部には深さ約 0.35mm のすきま腐食を確認
	監視試験片支持ブラケット	・監視試験片用ホルダに 0.14mm の孔食を確認
炉内 構造物	炉心支持板	・手入れ後、腐食の底部が確認できる程度の軽微な孔食を確認 ・すきま部にすきま腐食を確認(一部を深さ測定したところ、腐食深さは 0.40mm) (点検結果 4)
	高圧炉心注水系配管	・手入れ後、腐食の底部が確認できる程度の軽微な孔食を確認(点検結果 5) ・すきま入口部近傍にすきま腐食を確認
	気水分離器・シュラウドヘッド 上部格子板、中性子束計測案内管、炉心シュラウド	・手入れ後、表面に凹凸が残る程度の孔食を確認 ・すきま入口部近傍にすきま腐食を確認
その他	制御棒	・すきま腐食、孔食を確認
	中性子検出器	・起動領域モニタについてすきま腐食を確認 ・出力領域モニタについて電気試験を実施し絶縁抵抗値の低下および出力電流の有意な変動を確認

炉内構造物の点検の結果、確認された腐食は、試験で確認した腐食と同様の形態であり、それを著しく上回る腐食深さではありませんでした。

原子炉圧力容器内張り材に確認した腐食は、一部について詳細点検により、強度部材である母材内部には進展しておらず、母材の必要板厚に対し余裕があることを確認しました。また、炉内構造物に確認した腐食のうち、一部の腐食について詳細点検をしたところ、その深さは部材厚さの設計・製造上の余裕の範囲内に収まる程度の軽微なものであることを確認しました。また、すきま部に確認した腐食は、それぞれのすきま部が十分な接触面を確保していることや溶接やボルトで固定が維持できていること等により、いずれも機器の機能に影響がないと評価しました。
