発生メカニズム

再発防止策【用品の開発】

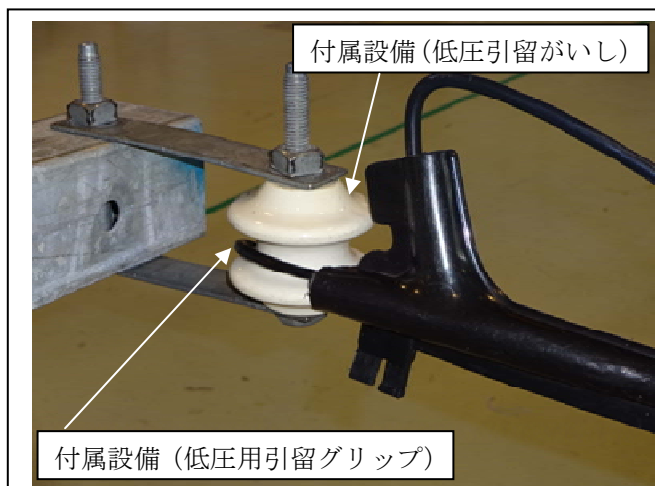
【作業者の目線】

- ・低圧用引留グリップが低圧引留がいしの溝に収まっているように見える

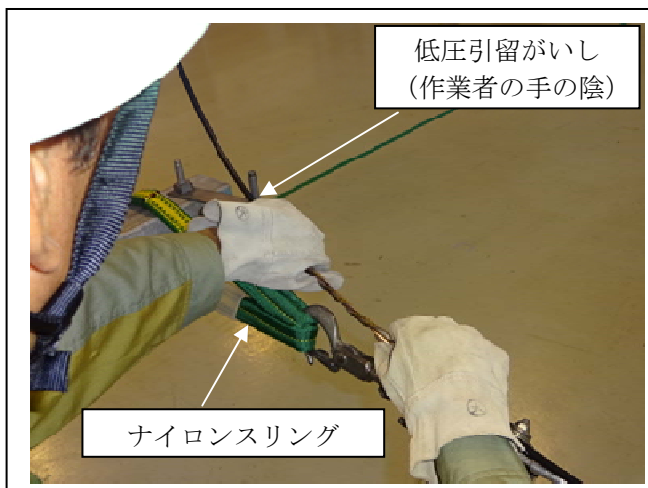
【低圧用引留グリップが見えづらい場合】

- ・作業者と低圧用引留グリップ間の工具（ナイロンスリング）により死角が生じる。
- ・低圧引留がいしを覆うように低圧用引留グリップの根元を握った場合、作業者の手により死角が生じる。

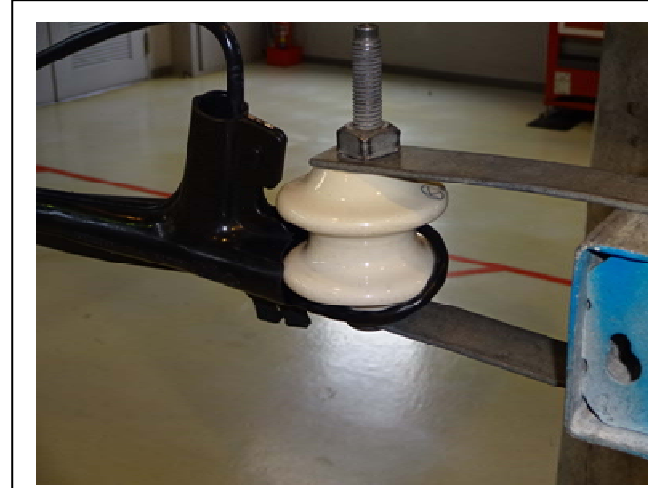
【作業者と反対側】

- ・低圧用引留グリップが低圧引留がいしの溝から外れている
