浜岡原子力発電所 廃棄物減容処理装置建屋（第1建屋）2階における放射性物質を含む堆積物の確認に関する原因と対策

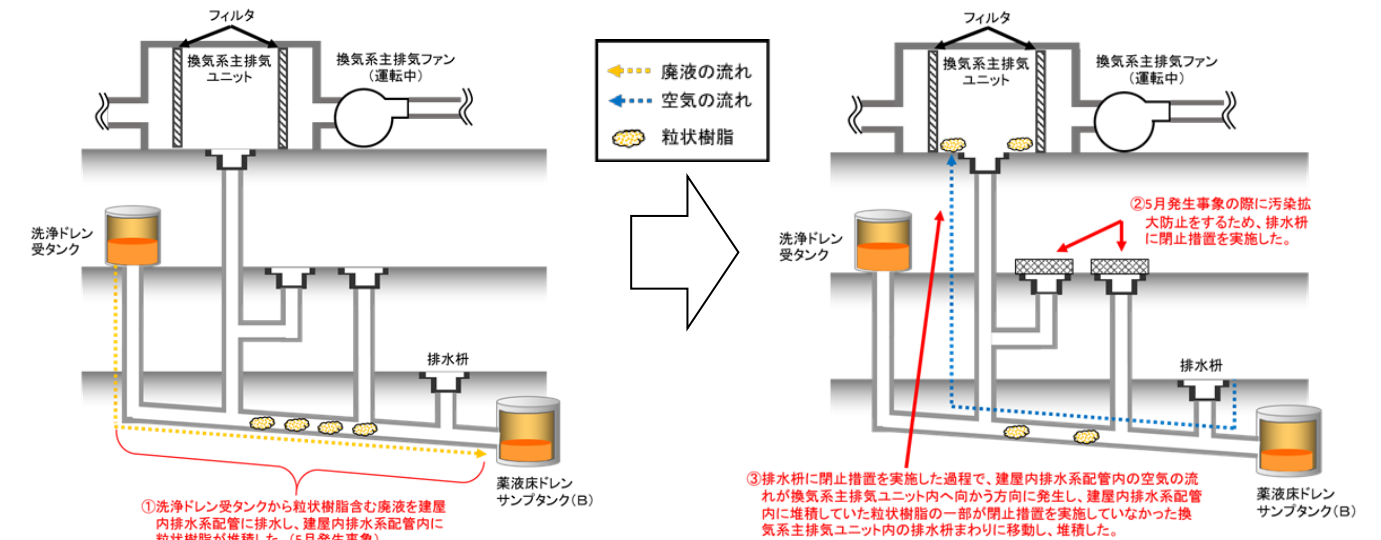
原因調査の結果から、本事象の原因は、5月発生事象において建屋内排水系配管内に流入した粒状樹脂が、汚染拡大防止として実施した排水枡への閉止措置の過程で、建屋内排水系配管内の気流が換気系主排気ユニット内へ向かう方向に発生したことにより、換気系主排気ユニット内の排水枡まわりに移動し、堆積したものと推定しました。このため、閉止措置に関する検討が適切であったか否かについて確認した結果、換気系主排気ユニット内の排水枡を閉止措置の対象としなかったことが社内でも共有されず、換気系主排気ユニット内の排水枡を閉止措置の対象から除外することによる影響が幅広い観点で検討されなかったという問題点があることを確認しました。

粒状樹脂が換気系主排気ユニット内の排水枡まわりに移動したメカニズムのイメージ

- 建屋内排水系配管内の気流の発生を防止するため、排水枡の管理を徹底します。
- 不具合発生時の対応等における影響が幅広い観点で検討されるよう、情報共有に関するルールを追加します。

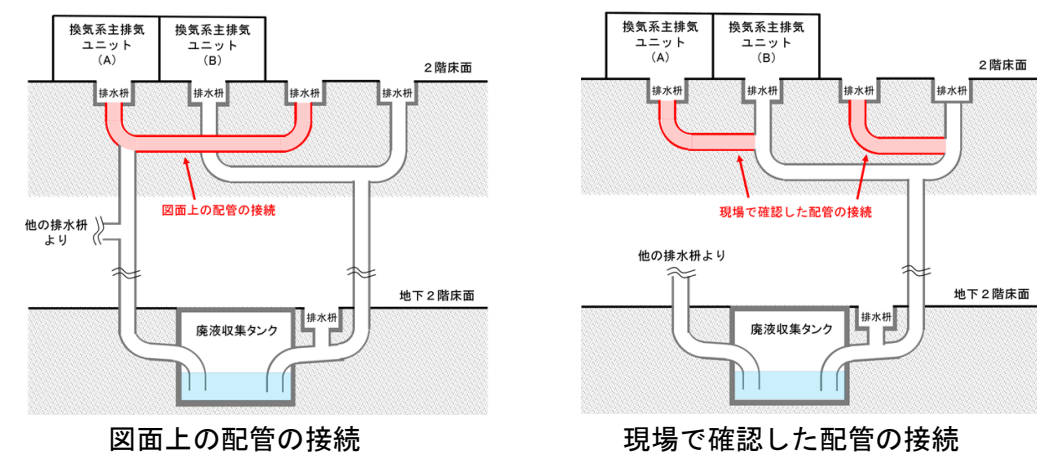
本事象に対する現場調査の中で、下図のように換気系主排気ユニット内の排水枡に繋がる建屋内排水系配管の接続先が現場の配管と図面と異なっていることを確認しました。[\(2018年2月8日お知らせ済み\)](#)当該箇所については、建設時において現場にて配管ルートを変更した際に図面への反映が漏れていたことにより、図面との相違が生じたものと推定しました。また、その後の現場調査において、同様の原因により相違が生じた箇所を確認したほか、改造工事をおこなった後の図面への反映が漏れていたことにより相違が生じた箇所を確認しました。いずれの相違も排水機能等に影響を与えるものではなく、使用しても問題ないことを確認しました。

現在は図面管理に関する手順が改善されているため、同様の事象が発生する可能性は低いものの、更なる改善として、配管の施工時に図面と現場の配管施工状況が一致していることを確認するよう社内規程に明記するとともに、作業担当部署に対し、適切に図面を改訂するよう注意喚起を実施します。

今後の対応として、施工方法等が同様の箇所について現場の配管と図面との照合を実施し、現場の配管と図面の相違の有無を確認します。
