# 浜岡原子力発電所 2 号機 タービン建屋排気ファン軸受部の火災の発生原因と対策

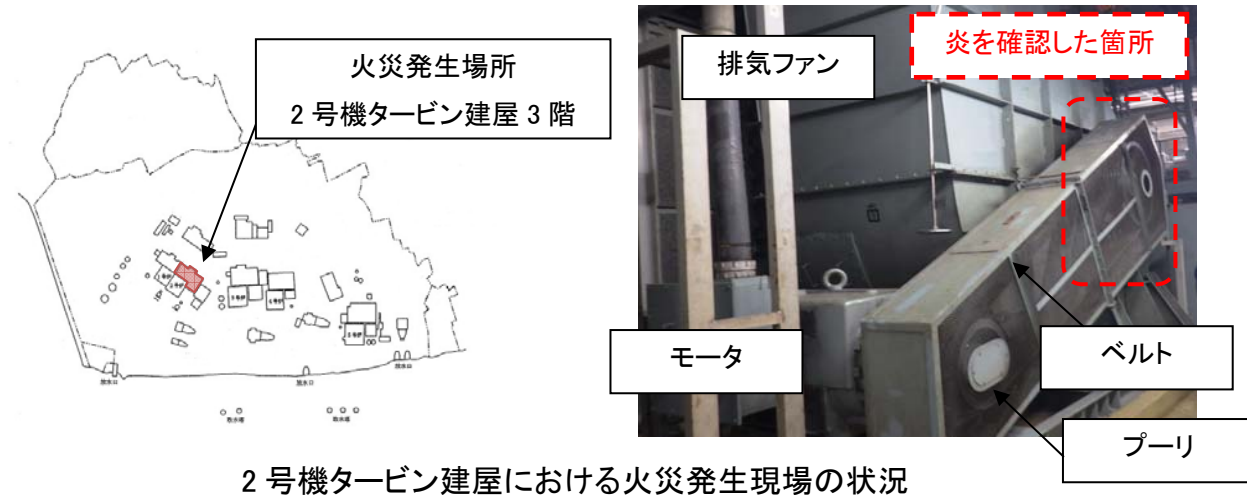
その結果、運転中の排気ファンの軸受部より炎が発生していることを確認しました。排気ファンを停止したところ炎はおさまりました。その後、消防署により、同日午後 0 時 3 分に鎮火の確認がされました。

2 号機タービン建屋における火災発生現場の状況

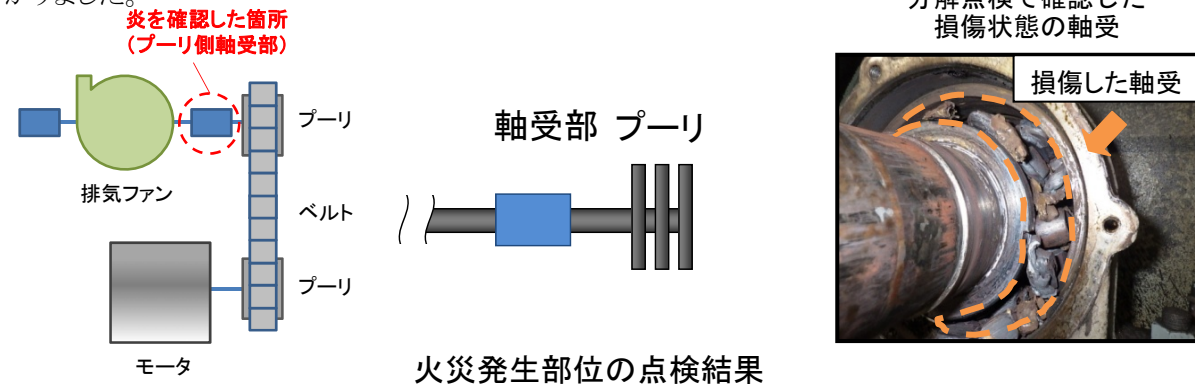
火災の発生を確認したタービン建屋排気ファンのプーリ側軸受部の分解点検の結果、軸受が損傷していることがわかりました。

火災発生部位の点検結果

このほか、当該ファンの過去の点検実績を確認したところ、2012 年 10 月に型番の違う軸受を取り付け、運転をおこなったため、2013 年 10 月までに軸受の損傷および軸のすり減りが発生していました。その後、適正な軸受への取り換えおよび軸のすり減りに対する修理をおこなっていました。今回の調査により、2013 年当時、軸のわずかな曲がりを記録していることを確認しましたが、当時は軸の曲がりに対する判定基準がなく、運転状態に異常がなかったため、その軸を継続使用しました。軸の曲がりについては火災発生後測定したところ、曲がりの度合いが大きくなっていることを確認しました。

火災発生の原因究明のため、要因分析を実施しました。分析の結果から、過去に発生した軸受の型番間違いに起因する軸のわずかな曲がりが火災発生に至った原因であると評価しました。

軸のわずかな曲がりの発生原因となった軸受の型番間違いについては、型番指定を詳細に記載し管理する再発防止策をすでに運用してきました。

これに加え今回新たに、点検時に軸の曲がりを測定し、有意な変化が確認された場合は修理、取替等をおこなうこととしました。

火災に至る可能性のある異常を早期に検知するため、これまでの日常的な巡視や振動測定に、詳細な振動・温度等の確認を追加することとしました。
