浜岡原子力発電所5号機 非常用ディーゼル発電機（B）の故障による 運転上の制限からの逸脱に関する原因と対策

2018年6月5日に発生した浜岡原子力発電所5号機 非常用ディーゼル発電機(以下、「D/G」という。)(B)の故障による運転上の制限からの逸脱に関する事象の原因と対策は以下のとおりです。

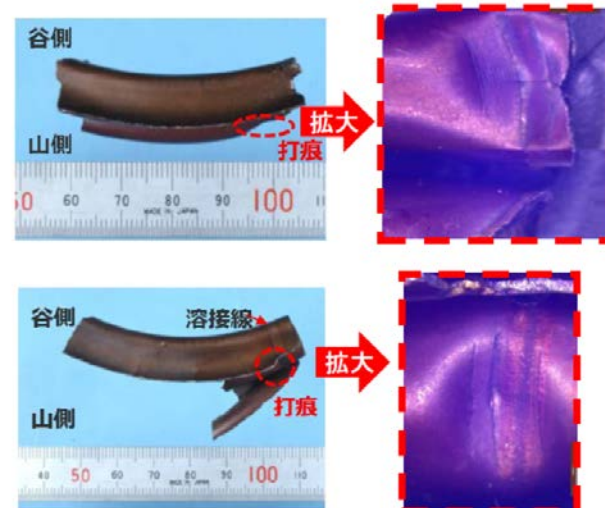
観点	項目	結果
施工	・排気管伸縮継手の取付け等が適切におこなわれていることを確認するため、当該排気管伸縮継手のベローズに損傷等がないかの調査および作業履歴の調査を実施する	破片を復元した当該排気管伸縮継手のベローズに破損前に生じたと推定される打痕を確認した。作業履歴を調査した結果、2008年の取替え以降に打痕を与える可能性のある作業がおこなわれていないことを確認したため、当該排気管伸縮継手を取替える際に打痕を生じさせた可能性がある。 →「過去の取替え作業時に生じた打痕」
経年劣化	・熱疲労による経年劣化がないことを確認するため、当該排気管伸縮継手の破面観察を実施する	破損した排気管伸縮継手の一部の破片に疲労破面が認められたため、熱疲労によって破損(熱疲労割れ)した可能性がある。→「熱疲労」

排気管伸縮継手のベローズはステンレス鋼製であり、ステンレス鋼は一般に室温においては外力による割れは発生し難いこと、また、試験用の排気管伸縮継手のベローズに打痕が生じる外力を付与した結果、割れが無いことを確認しました。このため、打痕が生じる外力を付与したことが初期き裂の単一要因にはならないと考えております。

過去の取替え作業時に生じた打痕

当該排気管伸縮継手のベローズに生じた打痕は、大きさや生じた箇所、D/G(B)室における作業エリアの状況から、2008年の排気管伸縮継手の取替え作業において、当該排気管伸縮継手を他の機器に接触させたことにより生じた可能性が高いと推定しました。この原因は以下のとおりです。

打痕発生防止用の養生の設置、排気管伸縮継手の落下防止対策、取付け後の外観点検時の判定基準、外観点検方法を排気管伸縮継手の取替手順に追加します。

排気管伸縮継手のベローズの取扱いに関する注意点を現場作業要領へ記載、取付け作業前等の打合せ時における注意喚起および教育により、薄肉部材に対して打痕が与える影響に対する意識の向上を図ります。

排気管伸縮継手取付け後の外観確認をこれまでの記録確認から当社社員の立会項目とします。

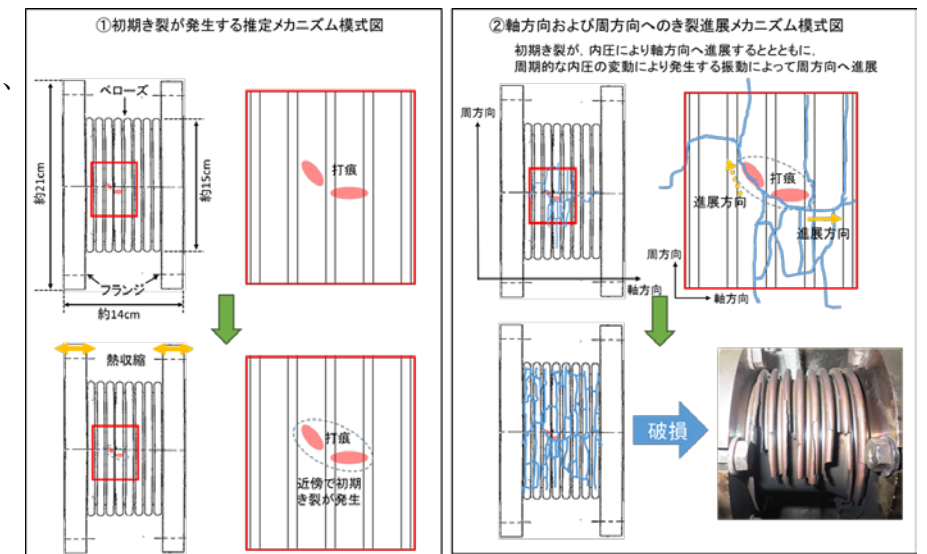
当該排気管伸縮継手のベローズに打痕が生じたことで、熱収縮によって発生するひずみが打痕部近傍に集中し、設計で想定したひずみを超えてしまった可能性があります。このため、打痕および熱疲労が複合し初期き裂を発生させたかと推定しました。

打痕および熱疲労の複合要因により初期き裂が発生することを検証するため、打痕部近傍に発生するひずみを解析により確認した結果および打痕を付与した試験用の排気管伸縮継手を用いて熱収縮によって発生するひずみを模擬した繰り返し試験を実施した結果、打痕部近傍に初期き裂が発生することを確認しました。

以上のことから、当該排気管伸縮継手の初期き裂は、「過去の取替え作業時に生じた打痕」とその後のD/G(B)の運転による熱疲労の複合要因により発生したものと考えており、初期き裂の発生からベローズの破損に至るまでのメカニズムを次のとおり推定しました。

- ① 当該排気管伸縮継手のベローズの熱収縮によって発生するひずみが、取替え時に生じた打痕部近傍に集中したことにより、初期き裂が発生した。
- ② 打痕近傍の初期き裂が当該排気管の内圧により軸方向へ進展するとともに、周期的な内圧の変動により発生する振動によって周方向へ進展し、破損した。

事象発生の推定メカニズム模式図(イメージ)
