浜岡原子力発電所 2 号機原子炉建屋 1 階(放射線管理区域内)における火災の原因と対策

1. 発生事象の概要

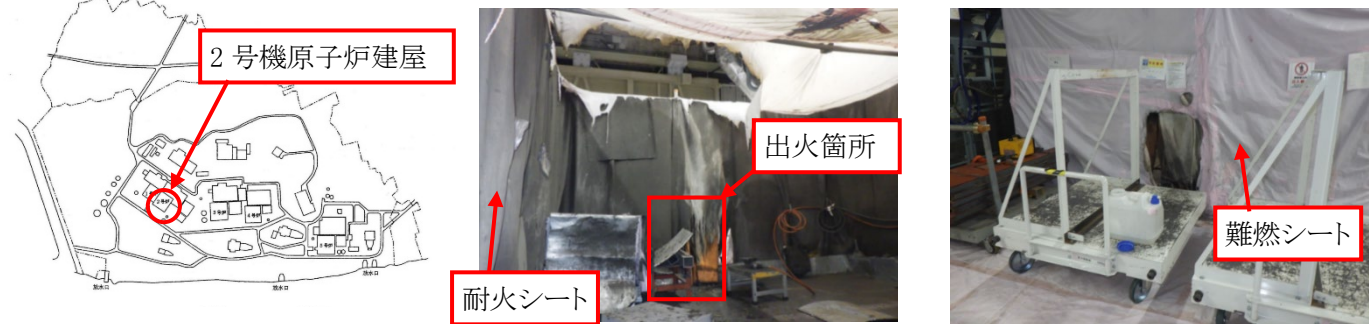
現場状況写真

当時、火災報知器が作動した付近では、協力会社社員がグラインダーを用いた解体物の整形作業をおこなっており、作業エリア内で火災が発生しました。ただちに火元を手で叩く等の初期消火活動をおこない、消火しました。その後、消防署による現場確認の結果、16 時 26 分に鎮火が確認されました。

耐火シートには縦き裂が生じている箇所が複数ありました。

耐火シートおよび難燃シートにはグラインダー作業で使用していた潤滑油が付着・蓄積していました。

また、出火箇所を確認したところ、床面に耐火シートが切れ落ちており、耐火シートの切れた箇所をつなぎ合わせると元の大きさに復元しました。

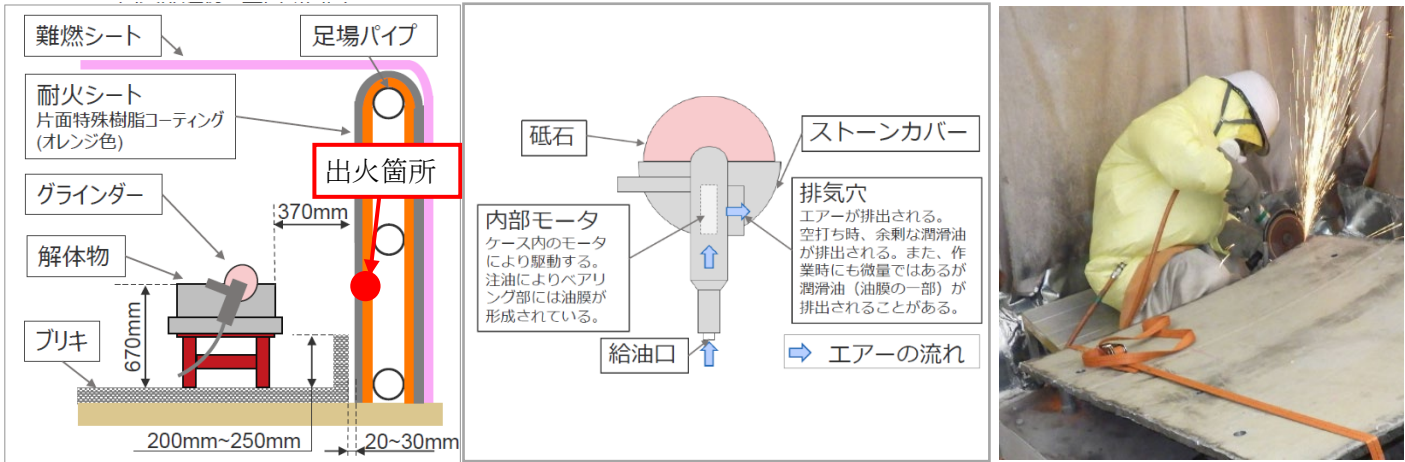
作業エリアの概略図

作業手順を確認したところ、グラインダーの故障防止のため、潤滑油を定期的に注油しており、その都度潤滑油をなじませるため空打ち(注 1)をおこなっていました。その際に、余剰な潤滑油が飛散していました。

また、グラインダー作業による火花が耐火シートに近距離で当たっていました。

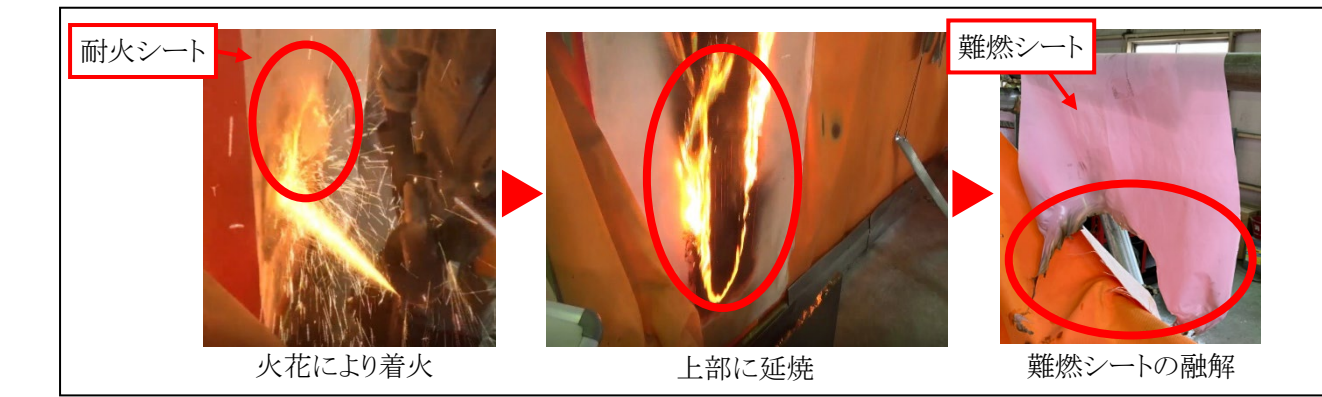
耐火シート上部への延焼および難燃シートの融解の検証試験の様子

また、耐火シートに縦長に潤滑油を付着させ、その潤滑油の下部に着火したところ、火は上部へ延焼しました。

さらに天井の難燃シートに延焼したことを確認する検証試験では、難燃シートに潤滑油を付着させ、着火させたところ、難燃シートは融解し、現場の状況と同様な状態になりました。

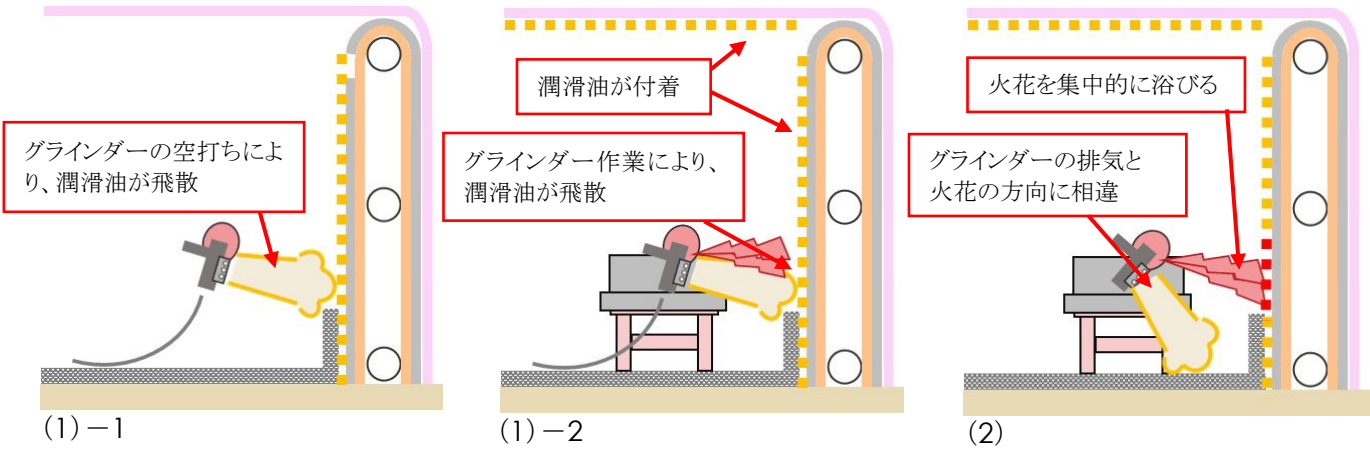
- 日々の作業において、グラインダーに潤滑油を注油し、空打ちすることで、余剰な潤滑油が飛散し、耐火シートに付着した(1)－1)。また、密閉された環境でのグラインダー作業により、潤滑油が舞い、耐火シートおよび天井の難燃シートに潤滑油が付着・蓄積した(1)－2)。
- グラインダー作業により発生した火花が、耐火シート表面に付着・蓄積した潤滑油に集中して当たり、また、グラインダーの排気と火花の方向が相違していたことで潤滑油の温度が上昇した。

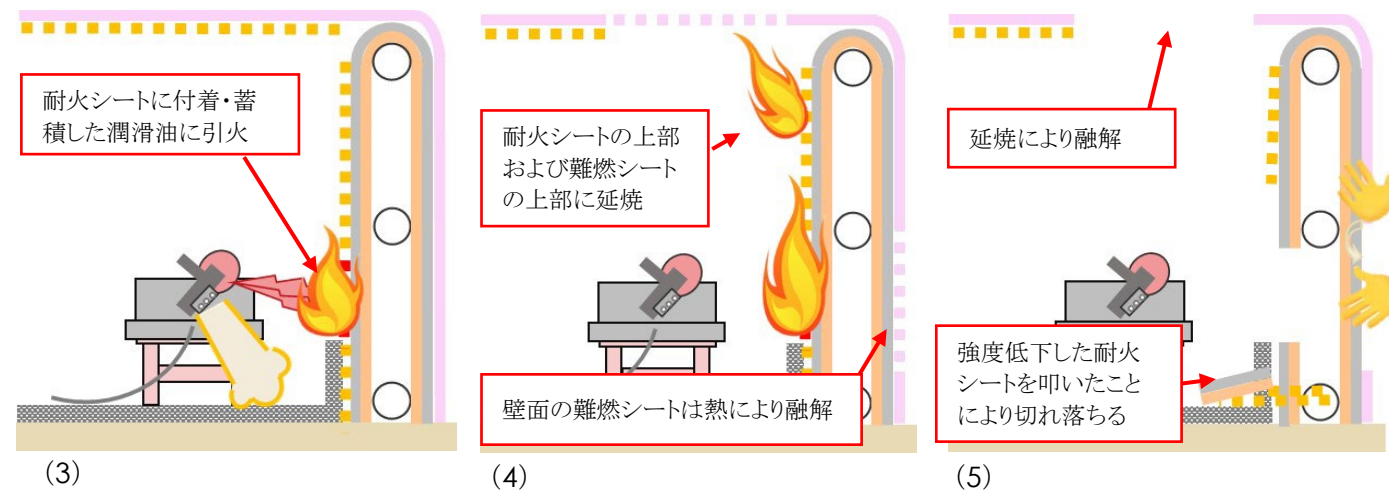
- (3) 潤滑油の温度が引火点を越えたことで引火した。
- (4) 出火箇所の上部の耐火シートに付着・蓄積していた潤滑油に延焼し、延焼範囲が天井面の難燃シートに付着・蓄積していた潤滑油にまで及んだ。また、壁面の難燃シートが熱により融解した。
- (5) 初期消火活動により、防火養生の耐火シートを叩いた際、強度が低下していた耐火シートが切れ落ちた。

- ① グラインダーの注油、空打ちに関する社内ルール、手順が定まっておらず、耐火シートの火花が当たる箇所に空打ちによる潤滑油を飛散させ、潤滑油を付着・蓄積させた。
- ② 日々の作業において、実施する防火養生の確認において、破れ、穴あき、隙間等がないことを確認することは社内ルールに定めていたものの、汚れ(付着物)の観点で防火養生を確認することは定めていなかった。
- ③ グラインダー作業における火花発生場所と耐火シートとの距離に関する社内ルールがなく、近距離から集中的に火花が当たったことで、耐火シート上の潤滑油が出火した。

- ① グラインダーの空打ちは、蓋つきの金属容器内でおこない、空打ち後は蓋をする等、火花が当たる箇所に潤滑油を飛散させないように管理することを社内ルールに規定する。
- ② 社内ルールで定めている防火養生の確認の観点に「可燃物の付着による汚れ」を追加し、必要に応じ、防火養生の清掃、取替等をおこなう。
- ③ 火花発生作業において、火花が当たる箇所は金属板で養生することを社内ルールに規定する。
- ④ 今回のような火花が発生する作業を監督、監視する者への教育資料に今回の事象を追加し、防火のために何をすべきかを教育する。
