浜岡原子力発電所 275kV 開閉所における制御盤内での火災の原因と対策

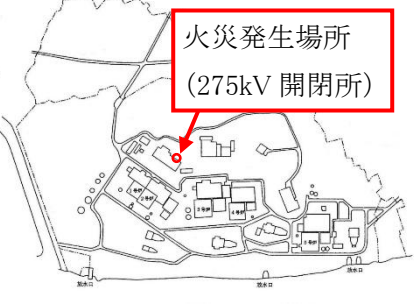
| 火災発生場所 | 出火箇所周辺の状況 | 出火箇所(制御盤内)の状況 |

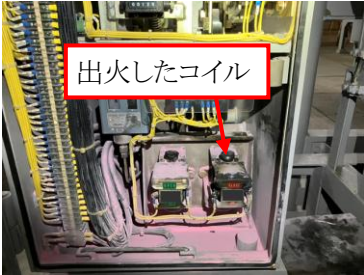
| 火災発生場所 | 出火箇所周辺の状況 | 出火箇所(制御盤内)の状況 |
|---|---|---|
| | | 出火したコイル(拡大図)<br> |

以上のことから、火災に至った原因は、ストッパーがかかった状態で「入」操作がおこなわれたために接地開閉器が「入」状態にならず、コイルへの通電が長時間継続し異常発熱したことであると分かりました。

なお、さらなる安全性向上の観点から、今回発火したコイルと同様の回路構成にあるコイルについては、長時間通電に対する耐性を有するものへ計画的に取り替えてまいります。

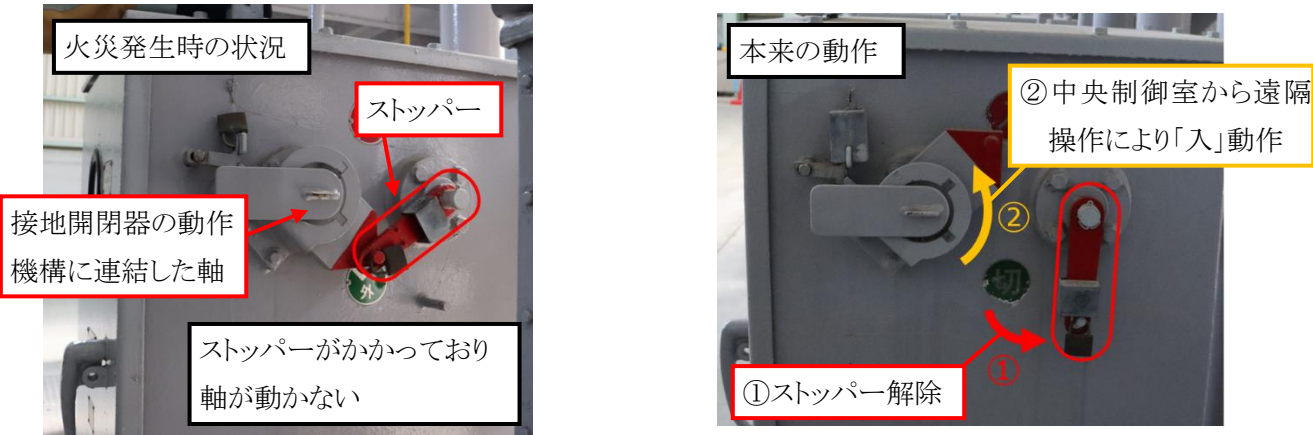
図 1 火災発生時にかかっていたストッパー

コイルから出火した原因を特定するため、出火当時の状況について事実確認をおこないました。その結果を時系列として表 2 に示します。事実確認の結果、接地開閉器の誤動作を防ぐためのストッパー(図 1)がかかった状態で「入」操作をしていた事実を確認しました。

- ① 調整用手順書と操作用手順書の使用目的を明確に区分し、詳細な操作手順を記載した操作用手順書のみを設備の操作に使用する手順書として位置付ける。設備の操作時には、これを使用することを徹底する。
- ② ストッパーの運用を他の接地開閉器と統一し、接地開閉器の「切」状態にはストッパーを使用しない運用とする。
- ③ 当直責任者に対し、使用する手順書の指示・確認を含む運転管理上の役割について改めて教育を実施する。
