浜岡原子力発電所 3号機 原子炉建屋 1階における水の漏えいについて
(続報)(原因と対策)

2020年6月17日

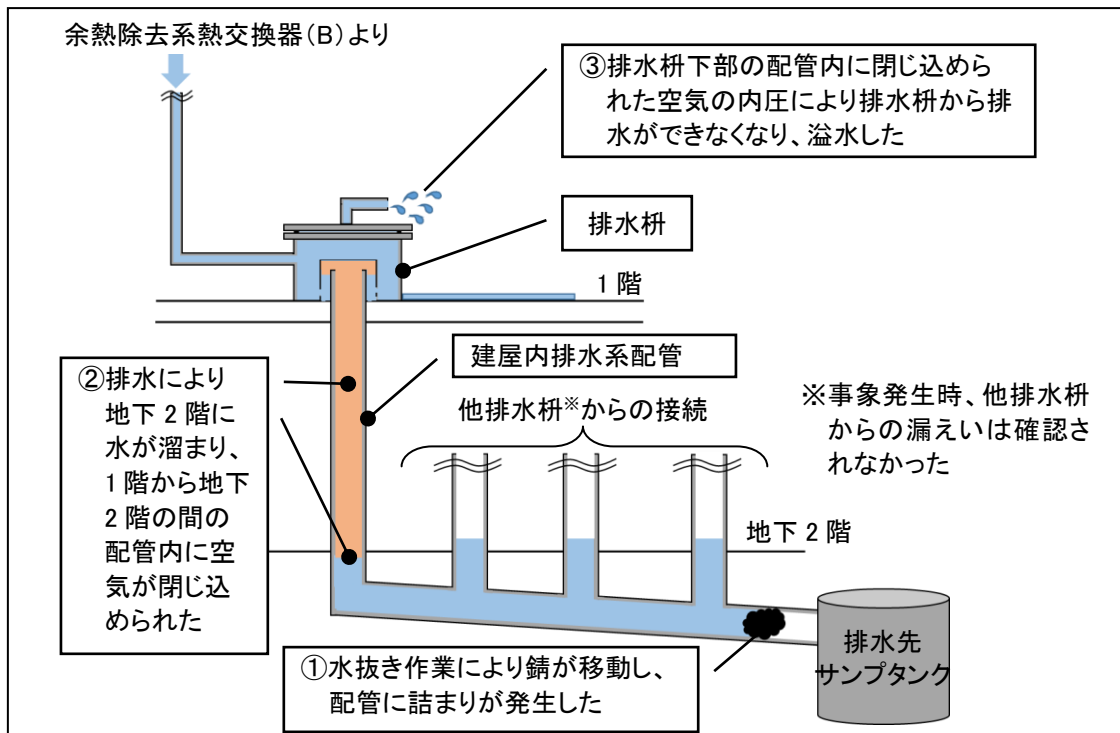
本事象のイメージ図

原因と対策	<p>3号機 原子炉建屋 1階 余熱除去系熱交換器(B)室内(放射線管理区域内)で確認した水の漏えいについて原因と対策がまとまったことから、お知らせします。</p> <p><原因></p> <p>3号機余熱除去系熱交換器(B)の冷却水の水抜き作業において、排水不良により排水枡から水が溢れたことで漏えいが発生しました。この原因を次のとおり推定しました。</p> <p>①排水枡に接続された配管内に発生・堆積していた錆が、水抜き作業によって移動したことにより、配管に詰まりが発生した。</p> <p>②この状態で排水作業を継続したため、地下2階の排水管水平部に水が溜まり、この結果、1階から地下2階の配管内に空気が閉じ込められた。</p> <p>③閉じ込められた空気の内圧により排水ができなくなり、溢水に至った。</p> <p><対策></p> <p>本事象発生後、詰まりの原因である配管内部の錆を除去しました。</p> <p>再発防止対策として、凝縮水の通水により配管内面に錆が発生しやすく、同種の事象が起こりやすい箇所について定期的な内部確認・清掃を実施します。また、錆が発生しやすい箇所については、錆びにくいステンレス製の配管へ計画的に取替えを進めてまいります。</p>
-------	---
