**浜岡原子力発電所 3号機 非常用ディーゼル発電機(A)  
排気管伸縮継手ペローズのひび割れについて(続報)(原因と対策)**

2020年11月20日

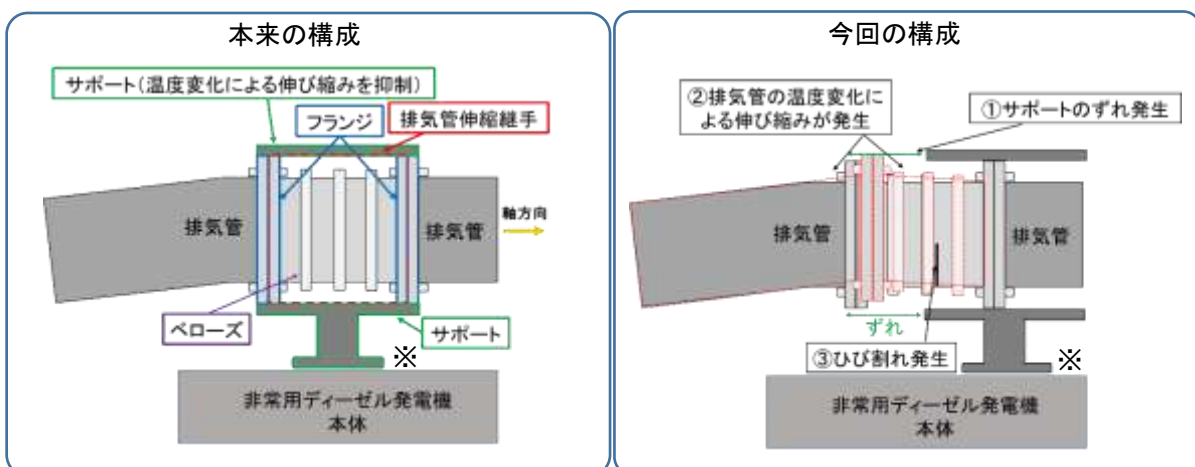
【ひび割れ発生メカニズムの模式図】

- ①当該排気管伸縮継手の自重を支え、排気管の軸方向以外への伸び縮みを抑制する等の目的で取り付けられたサポートが、非常用ディーゼル発電機の運転中の振動と、起動・停止に伴う温度変化による排気管の伸び縮みにより、本来の取付位置(排気管伸縮継手の両フランジ)からずれてしまった。
- ②ずれたサポートが片側のフランジのみを支持した状態となったことで、非常用ディーゼル発電機の起動・停止に伴う温度変化による伸び縮みが、排気管の軸方向以外にも発生し、排気管伸縮継手の想定しない方向に負荷がかかった。
- ③片側のフランジのみを支持した状態のまま、定期試験として複数回非常用ディーゼル発電機の起動・停止を繰り返したことで、排気管伸縮継手に負荷が複数回かかり、ペローズにひび割れが発生した。

- ・排気管伸縮継手のサポートが動き、本来の取付位置からずれる可能性があることを予期していなかった。

※ サポートは、温度変化による排気管の伸び縮みに追従するため、非常用ディーゼル発電機の本体に固定されていません。今回、サポートと非常用ディーゼル発電機本体の接触部で生じる摩擦力が大きく、伸縮継手への追従性が悪くなり、ずれが発生したと推定しています。

- ・定期的にサポートと排気管伸縮継手のずれを確認、調整
- ・定期的に全ての排気管伸縮継手の外観点検を実施
