## 非常用ディーゼル発電機 排気管伸縮継手の破損に伴う 24 時間連続運転の中止 (続報:原因調査の結果 中間報告)

2021 年 9 月 29 日

別紙 非常用ディーゼル発電機 排気管伸縮継手の破損に係る原因調査の結果(中間報告)

## 非常用ディーゼル発電機 排気管伸縮継手の破損に係る原因調査の結果（中間報告）

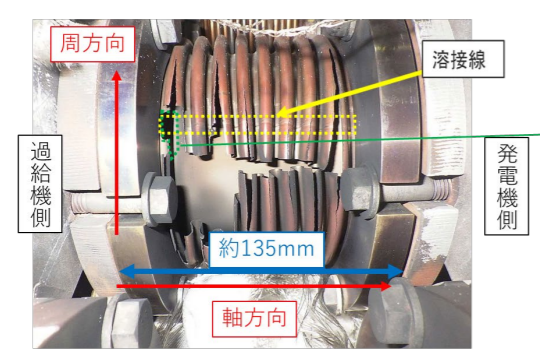
原因調査の内容と結果を表1に示す。  
 調査の結果、破損した排気管伸縮継手(図1)の破断面にブローホール(溶接欠陥の一種)を確認するとともに、そのブローホール近傍に疲労破壊(注1)の痕跡を確認しました。また、当該排気管伸縮継手の使用期間は13年でした。

図1 排気管伸縮継手の破損状況

- 当該排気管伸縮継手が破損した原因を以下のとおり特定しました。
- ① 排気管伸縮継手の製作時に、溶接部にブローホールが発生した。これにより、D/Gの運転・停止時に発生する応力がブローホール近傍で大きくなり、排気管伸縮継手の疲労寿命が設計での想定より短くなっていた。
  - ② 当該排気管伸縮継手を長期間(13年)使用したことで、D/Gの運転・停止により、このブローホール近傍に過度な力が繰り返し加わり、き裂が発生した。
  - ③ ブローホールを起点に発生したき裂が直線的に軸方向へ進展し破損箇所が拡大した。

D/Gの種類	措置内容	実施期間
5号機 D/G(A) (当該 D/G)	全ての排気管伸縮継手について、ブローホールがないことを確認した新品の排気管伸縮継手に交換し、2021年8月26日より使用を開始。	2021年5月～2021年8月
5号機 D/G(B)	当該 D/Gと同型式の排気管伸縮継手を採用していることから、ブローホールがないことを確認した新品の排気管伸縮継手に交換する。	2021年8月～2021年11月
5号機 D/G(C)		2021年11月～2022年2月
3号機 D/G(A) 3号機 D/G(B) 3号機 D/G(H) 4号機 D/G(A) 4号機 D/G(B) 4号機 D/G(H)	3、4号機 D/Gの排気管伸縮継手は5号機 D/Gと異なる多層構造であることから問題ないと評価し、定期点検の都度、伸縮継手を確認することで継続使用が可能と判断した。	—

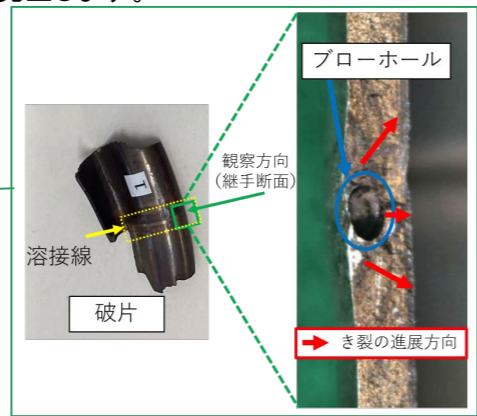
調査観点	調査項目	調査結果
設計	・設計(要件、材料、プロセスなど)が技術的に妥当であること	調査の結果、破損要因となる事実はなかった。
製作	・材料の選定が適切に行われていること	設計条件を満たす JIS 規格材料を使用しており、破損要因となる事実はなかった。
	・製作・組立工程(溶接を含む)に問題がないこと	破損した排気管伸縮継手の破断面を調査した結果、溶接部にブローホールを確認した。(図2)
施工	・排気管伸縮継手の取付けが適切におこなわれていること	排気管伸縮継手に打痕等の施工不良跡はなく、施工記録から取付け等が適切に行われていることを確認しており、破損要因となる事実はなかった。
運転管理	・定期試験等の手順・判定基準が適切に定められていること	調査の結果、破損要因となる事実はなかった。
	・判定基準を逸脱する事象が発生していないこと	
保守管理	・適切な保全が行われていること	・劣化メカニズムに基づき点検計画を策定し、これまでの自プラントおよび他プラントにおける排気管伸縮継手に係る不適合事象を反映し、外観点検を規定していることを確認した。 ・当該排気管伸縮継手は定期的な取替部品としておらず、外観点検を実施の上、長期間(13年)使用していることを確認した。
経年劣化	・腐食、材料劣化、振動、熱疲労、外力等の経年劣化がないこと	破損した排気管伸縮継手の破断面を調査したところ、ブローホール近傍に疲労破壊の痕跡を確認した。
運転経験の反映	・自プラントおよび他プラントにおける排気管伸縮継手に係る不適合事象について、是正処置が適切に実施されていること	調査の結果、破損要因となる事実はなかった。

図2 排気管伸縮継手の破断面に確認したブローホール

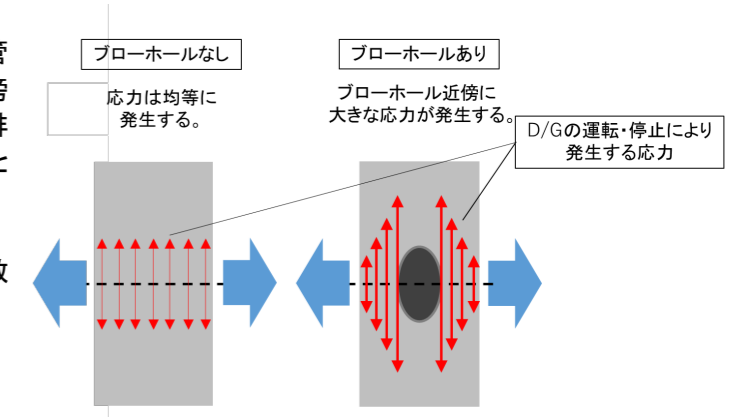
また、ブローホールの影響を確認するため、破損した排気管伸縮継手の詳細な解析評価を行った結果、ブローホール近傍では発生する応力が大きくなり、ブローホールがある場合の排気管伸縮継手の疲労寿命(注)はブローホールがない場合と比較して短くなることを確認しました。

図3 応力の発生状況(イメージ)
