## 非常用ディーゼル発電機 排気管伸縮継手の破損に伴う 24 時間連続運転の中止 (続報:原因調査の結果 最終報告)

2022 年 10 月 25 日

別紙 非常用ディーゼル発電機 排気管伸縮継手の破損に至った原因調査の結果と対策

## 非常用ディーゼル発電機 排気管伸縮継手の破損に至った原因調査の結果と対策

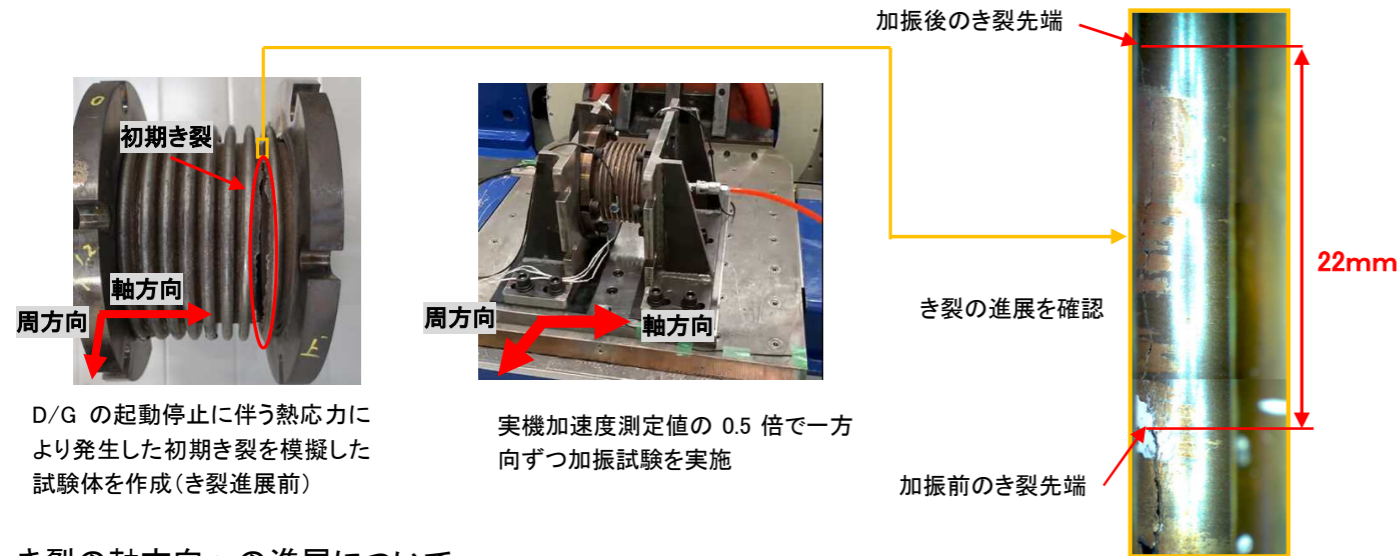
<表1 調査内容および調査結果>

調査の結果、振動に伴う疲労破壊により、き裂が進展することを確認しました。また、排気管伸縮継手の脆化は確認されませんでした。

推定要因	調査内容	調査結果
疲労破壊	疲労破壊によるき裂の進展の有無を加振試験(注5)により調査	D/Gの起動停止に伴う熱応力により発生した初期き裂を模擬した試験体を作成し、D/G運転中の0.5倍(注6)の振動加速度で加振試験を実施した結果、周方向にき裂の進展を確認しました。
脆化	排気管伸縮継手のき裂の進展に脆化が影響しているかを材料試験(注7)により調査	調査の結果、破損した排気管伸縮継手は延性を維持しており、かつ経年により硬さが上昇していなかったことから、排気管伸縮継手の脆化は確認されませんでした。

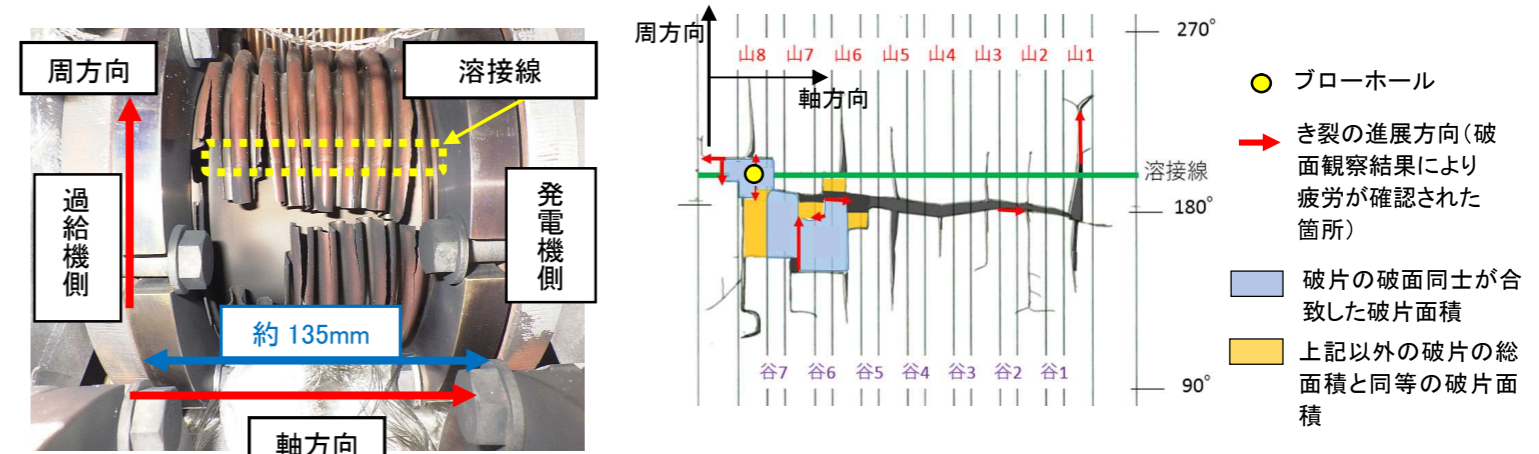
排気管伸縮継手の破損状況

- 加振試験では周方向に振動を加えた際に、き裂の進展を確認することができました。これは周方向に発生した初期き裂の先端に応力が発生したため、周方向にき裂が進展したものと考えています。
- 実機は加振試験時より過酷な環境(3軸(軸、鉛直、周方向)同時振動かつ、加速度も大きく、高温で排気管伸縮継手の内側から圧力がかかった状態)であり、より強い応力が排気管伸縮継手に生じるため、D/G運転中の振動により軸方向にもき裂が進展・拡大し、最終的に破損に至ったものと推定しました。

- 排気管伸縮継手の製作時に、溶接部にブローホール(溶接欠陥の一種)が発生したことにより、D/Gの運転・停止時に発生する応力がブローホール近傍で大きくなり、排気管伸縮継手の疲労寿命が設計での想定より短くなっていました。
- 当該排気管伸縮継手を長期間(13年)使用したことで、D/Gの運転・停止により、このブローホール近傍に過度な力が繰り返し加わり、き裂が発生しました。
- ブローホールを起点に発生したき裂がD/G運転中の振動に伴う疲労破壊により軸方向へ進展し、破損箇所が拡大することで、最終的に破損に至ったものと推定しました。

排気管伸縮継手の定期取替時に、非破壊検査(注8)を実施し、排気管伸縮継手に初期き裂の原因となるブローホールが無いことを確認した上で、取付けをおこなっていきます。
