静岡県および御前崎市による津波対策工事ほか追加工事の 点検および確認について(第 113 回)

2022 年 10 月 27 日

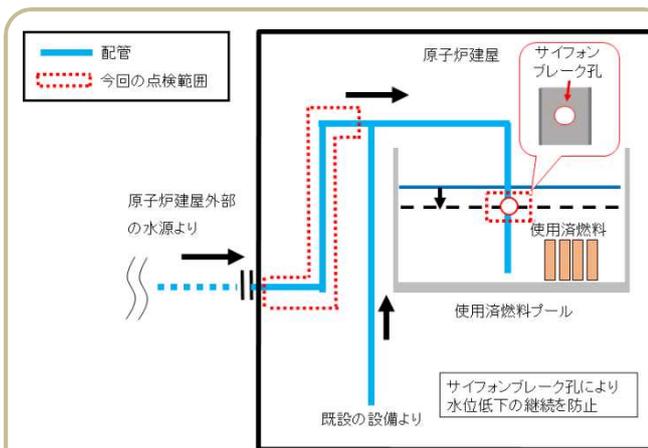
燃料プール代替注水系のうち今回の点検範囲
およびサイフォンブレイク孔の概要図

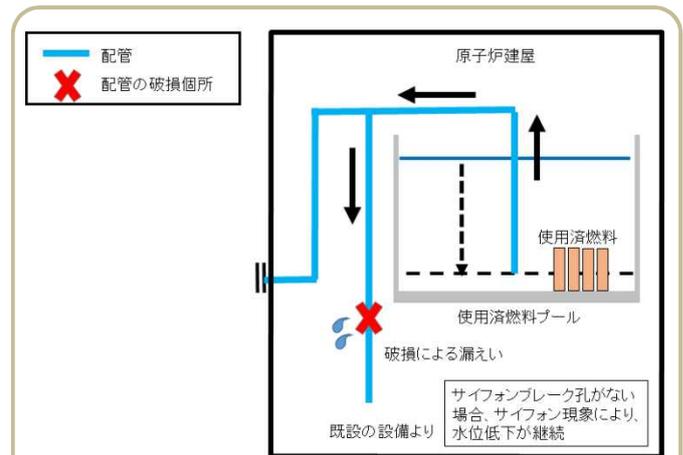
サイフォンブレイク孔がない場合

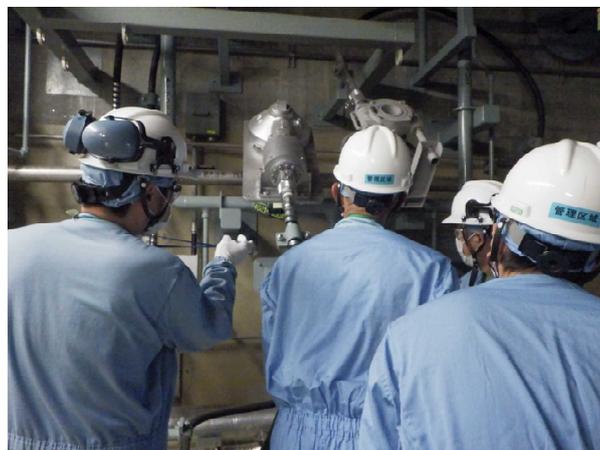
燃料プール代替注水系の整備状況を
確認いただいている様子
