**浜岡原子力発電所 1号機 原子炉機器冷却水系の冷却水を補給するタンクの  
レベル低下について～外部への放射能の影響なし～  
(続報:原因調査の結果 最終報告)**

2023年9月25日

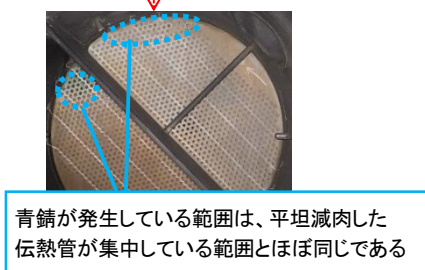
図2 熱交換器内の管板の状況  
(丸穴は伝熱管の端部)

熱交換器内部の状況を詳細に確認したところ、熱交換器内の管板(図1)の上部に青錆(注1)が発生しており(図2)、その範囲は平坦減肉した伝熱管が集中している範囲とほぼ同じ(図3)であることを確認しました。

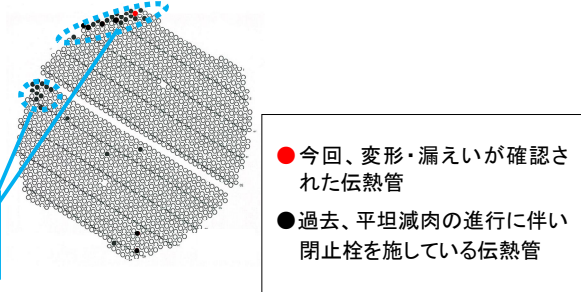
図3 伝熱管の閉止栓状況

加えて、変形・漏えいが確認された当該伝熱管の周辺は、過去の点検において既に閉止栓が施されていたため、当該伝熱管は、空気が集中して流入しやすい状態となっていました。そのため、当該伝熱管は、従来よりも速く減肉する環境であったと推測されます(図5)。

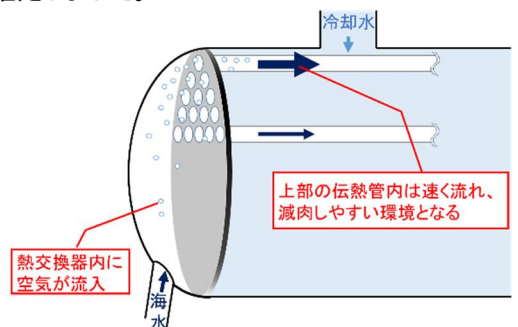
図4 熱交換器に空気が流入した場合の、伝熱管内の状況(イメージ)

青錆の発生は空気の影響が考えられることから、熱交換器内に空気が流入した場合に、海水の流れがどのようになるのかをシミュレーションにより解析しました。その結果、熱交換器内上部の伝熱管内では、空気の流入により、海水の流れが通常より速くなり、伝熱管が減肉しやすい環境となることがわかりました(図4)。また、熱交換器内へ海水を送るポンプや配管の配置などの系統構成から、当該熱交換器には、海水を送り始める際などに空気が持ち込まれる可能性があることも確認しました。

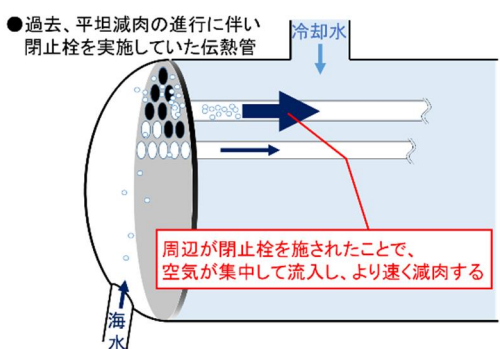
図5 周辺伝熱管の閉止により、空気が集中して流入する状況(イメージ)

これらのことから、今回の事象は、当該伝熱管に空気が集中して流入したことで、当該伝熱管は従来よりも速く減肉が進み、冷却水による外圧に耐えられなくなったことで、変形・漏えいに至ったものと推定しました。

事象の概要	<p>2022年10月3日、廃止措置中の1号機において、当社社員が原子炉機器冷却水系の冷却水(放射性物質を含まない水)を補給するタンクのレベルが通常よりも速く低下していることを確認しました。このレベル低下は、原子炉機器冷却水熱交換器(以下、「熱交換器」という。)(A)の伝熱管から、冷却水が海水側に漏えいしたために発生したものと考えています。</p> <p>なお、冷却水は放射能を含んでいないこと、および冷却水の放射線を監視しているモニタの指示値に変化がないことから、外部への放射能の影響はありません。</p>
中間報告までの調査結果(既報)	<p>現場調査をおこなった結果、熱交換器(A-2)の伝熱管のうち1本に変形を確認しており、冷却水はその変形した伝熱管(以下、「当該伝熱管」という。)の変形部分から、海水側に漏えいしたものと考えています。</p> <p>伝熱管自体の欠陥を調べる渦流探傷試験(注2)の実施および過去に実施している同試験の点検履歴を確認した結果、漏えいを確認した伝熱管の周辺には、当該伝熱管を含め、厚さが一様に減っている(平坦減肉)伝熱管が集中していることを確認しました。(2023年4月13日お知らせ済)</p>
原因調査結果	<p>その後の原因調査の結果、今回の事象は、熱交換器内に流入した空気の影響により、当該伝熱管内の海水の流れが通常より速くなり、これにより当該伝熱管の内面が減肉し、冷却水による外圧に耐えられなくなったことで、変形・漏えいに至ったものと推定しました。(原因調査結果の詳細については別紙参照)</p>
今後の対応	<p>今回漏えいが発生した熱交換器および同様の事象が発生する可能性のある熱交換器について、空気の流入を防ぐ対策を実施し、再発の防止に努めてまいります。</p>
