浜岡原子力発電所 3.4 号機 給水ポンプ駆動タービンの点検完了について

2014 年 3 月 28 日

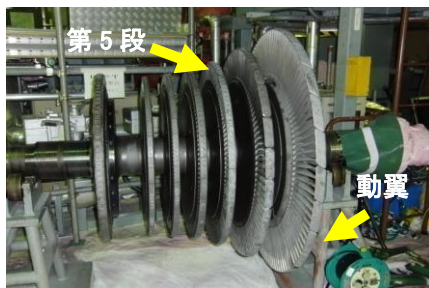
給水ポンプ駆動タービン(4号機)

給水ポンプ駆動タービンの動翼取付部について、超音波探傷検査(UT)※2をおこなったところ、3号機(A)の第6段、3号機(B)の第6段および4号機(B)の第5段に有意な指示波形を確認しました。

これら部位の動翼の取外しをおこない磁粉探傷検査(MT)※3を実施した結果、ひびを確認しました。

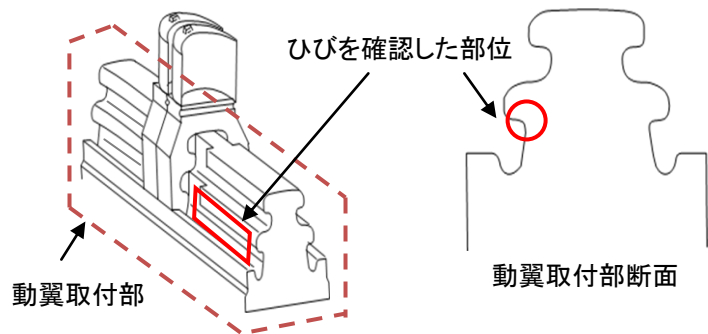
動翼取付部

4号機の動翼取付部の顕微鏡によるひびの表面観察結果、ならびに低圧タービン動翼取付部と同様の材料、使用環境および応力状態であることから、今回確認されたひびは応力腐食割れ(SCC: Stress Corrosion Cracking)によるものと推定しました。

今後、対策について、検討してまいります。
