添付資料 1: 浜岡原子力発電所 4号機 給水系配管支持構造物ストッパーの取り付け忘れに係る原因調査および対策について

添付資料 2: 浜岡原子力発電所 4号機 給水系配管支持構造物の溶接部の一部に発生した割れに係る原因調査および対策について

浜岡原子力発電所 4 号機 給水系配管支持構造物ストッパーの 取り付け忘れに係る原因調査および対策について

浜岡原子力発電所 4 号機 給水系配管支持構造物の溶接部の一部に 発生した割れに係る原因調査および対策について

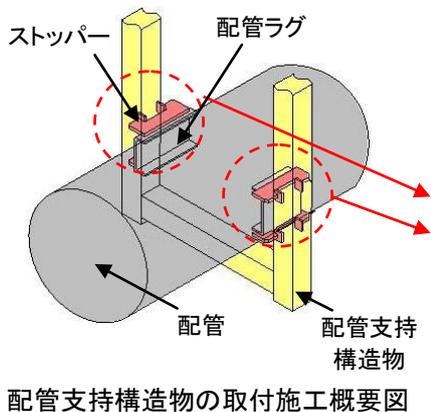
当該ストッパーの取り付けは、支持構造物の取り付けおよび調整の完了後に実施する手順となっており、支持構造物とストッパーの取り付けの時期は異なりましたが、支持構造物とストッパーの取り付けの請負会社の施工指示は、支持構造物の施工前に取り付け時期が不明確な書面により一括でおこなっていました。ストッパーの取り付けを確実に施工する指示となっておらず、これが取り付け忘れの原因のひとつであると推定しました。

ストッパー未設置

当該支持構造物の施工後におこなった請負会社による検査では、水平方向および軸方向を拘束することを確認すべきでしたが、検査に使用するチェックシートは、必要な拘束方向が明確な様式になっていなかったため、水平方向のみの検査となり、ストッパーの取り付け忘れを見逃していたことを確認しました。以上のことからチェックシートが不明確であったことも原因であると推定しました。

ストッパーの取り付け忘れを確認した当該箇所のストッパーの取り付けが完了しました。(2013 年 4 月完了)

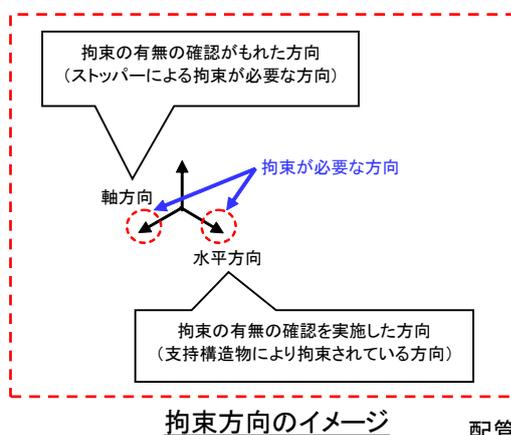
ストッパー付き

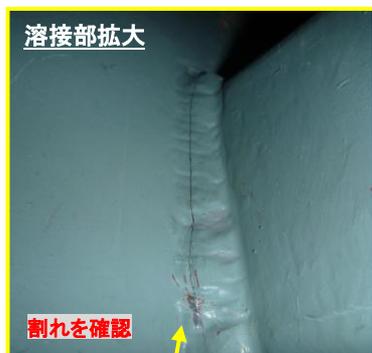
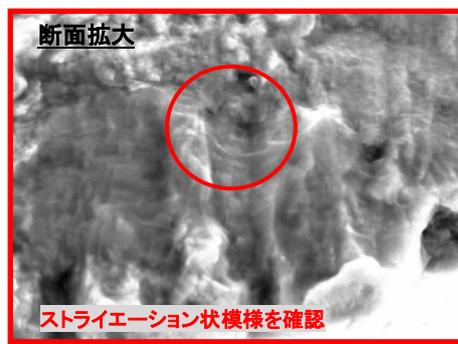
割れを確認した配管支持構造物

割れを確認した箇所を断面を観察した結果、疲労割れに特徴的なビーチマーク※1 およびストライエーション状の模様※2 を確認しました。また、模様の数や間隔について詳細な調査をおこなった結果、当該支持構造物が支える配管につながるポンプの運転履歴と相関がありました。以上のことから、ポンプの運転に伴う配管の流体振動によって、繰り返し応力が当該支持構造物に生じ、疲労割れが発生したものと推定しました。

疲労割れを防ぐ対策として、割れを確認した溶接部の形状を応力の集中が少ない形状に見直し、再施工しました(2014年11月対応完了)。

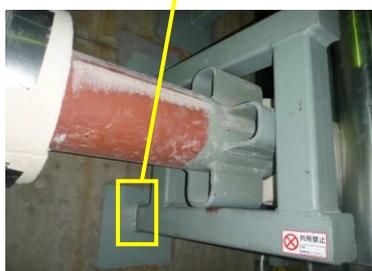
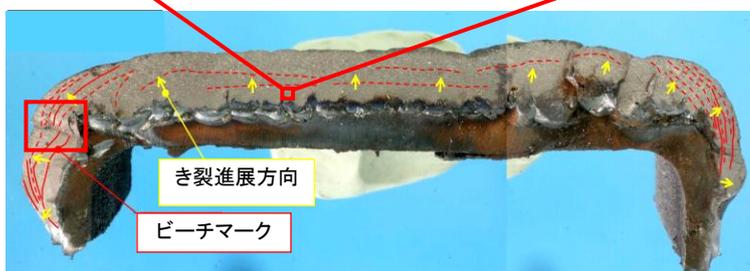
断面観察結果

- ※1 疲労破面において観察される模様で、砂浜に残る波跡に似ているためビーチマークと呼ばれます。これから、割れの進展方向や進展の履歴を知ることができます。
- ※2 疲労破面において電子顕微鏡レベルで観察されるすじ模様で、割れの進展方向に対して直角に並んでいます。
