浜岡原子力発電所 4号機 海水熱交換器建屋における 放射性物質を含まない水の漏えいについて

2015 年 10 月 13 日

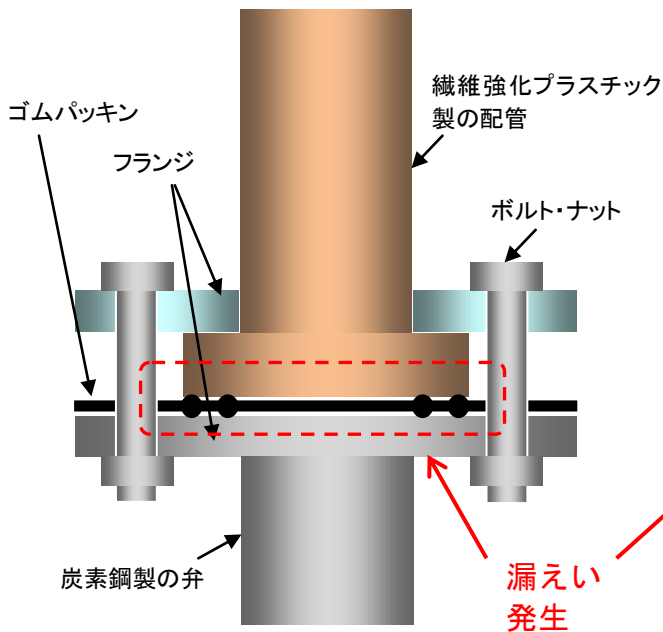
当該フランジ部構造図

発生場所	4号機(施設定期検査中) 海水熱交換器建屋(放射線管理区域外)
発生年月日	2015 年 10 月 10 日
状 況	<p>午前7時25分に、当社社員が4号機海水熱交換器建屋1階(放射線管理区域外)の床面に水溜まりを確認しました。このため、漏えいの拡大防止として、水の供給を止めるための弁を閉止しました。</p> <p>漏えいした水は、機器の洗浄等に使用する水であり、その量は約25m³と推定しました。また、漏えいした水は排水およびふき取りをおこないました。</p> <p>漏えい箇所の調査をした結果、繊維強化プラスチック製の配管と炭素鋼製の弁を接続するフランジ部であるとわかりました。当該配管は、安全性向上対策工事に干渉するため、経路を変更し、新設したものです。</p>
原因・対策	<p>フランジ部を分解して点検した結果から、フランジ部のボルトの締付不足が漏えいの原因と推定しました。当該箇所は、フランジが片締めになっていないことを確認する手順となっていたものの、新たに設置した繊維強化プラスチック製の配管のフランジであり、通常の締付時に基準とする分解前のフランジの隙間の寸法が無いため、締付管理が不十分となっていました。このため、今後は、新たに設置する同種配管フランジ部の締付管理の方法を明確にします。</p>
放射能の影響	本事象は、放射性物質の漏えいに関わる事象ではありません。
お知らせ基準	<p>運転情報「表 2-11 建屋内において放射性物質を含まない水の漏えいを発見したとき(但し、100 リットル程度に至らない漏えいを除く。)」に該当します。</p>
