## 浜岡原子力発電所 中央制御室床下ケーブルピット内の点検について(続報)

2015年12月15日

ケーブルおよび分離板の確認結果（代表箇所）  
（中央制御室床下ケーブルピットを上から覗いた状態の写真）

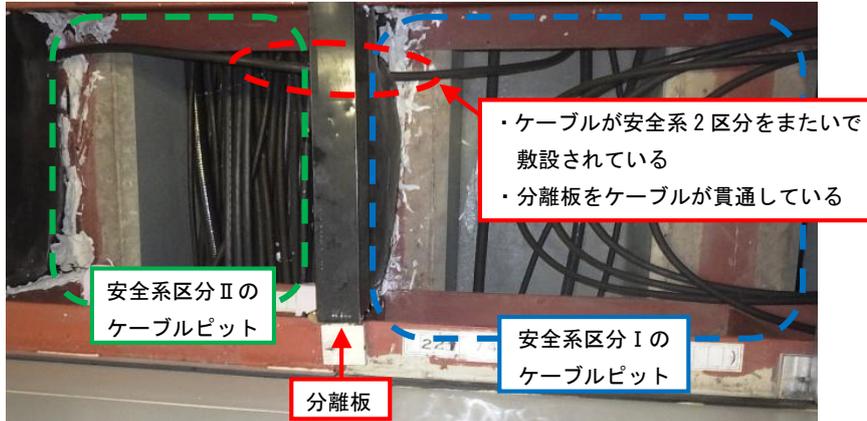
ケース1（分離板として1箇所、ケーブルとして1箇所と重複して集計しているケース）

箇所数	状態
ケーブル	14	金属製の電線管に収納していないケーブルが安全系2区分をまたいで敷設されている(別紙 ケース1参照)
分離板	100	分離板を金属製の電線管に収納していないケーブルが貫通している(別紙 ケース1参照)
	37	分離板が設置されていない(別紙 ケース2参照)
	41	分離板が破損している(別紙 ケース3参照)
