浜岡原子力発電所 4号機 圧力抑制室での異物の確認について(続報)  
 (異物の回収状況、異物が混入した原因および今後の対策について)

2016年11月11日

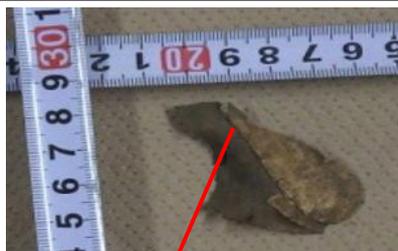
回収した異物	混入に至った原因
布:1枚 (2016年10月27日にお知らせした異物)	① 持込み・持出し品の数量チェックをするべきところ、確実に実施できていなかったと考えられます。
ゴム手袋の一部:1個 (今回新たに回収したものの)	② 作業中にゴム手袋が損傷し、その一部が異物になりうるという意識が不足していたと考えられます。
ビニール製の養生シート(注2)およびそれを固定するテープの一部:11個 (今回新たに回収したものの)	③ 停止期間の長期化により、養生シートを敷いたまま中断している作業がありました。この間も、別の作業現場に向かう作業員がその上を繰り返し歩行しており、これにより、養生シートおよびそれを固定するテープが劣化・破損しそれらの一部が混入したと考えられます。

ゴム手袋の一部  
(約1×3cm程度)

養生シートの一部:7個  
(最大で約4×4cm程度)

テープの一部:4個  
(最大で約10×6cm程度)

- ① チェックシートによる持込み物品管理の再徹底をおこないます。
- ② 異物混入防止に関わる意識を高めるため、圧力抑制室外の作業員が確認できる場所に掲示物による注意喚起をおこないます。
- ③ 養生シート上で作業する場合に加え、シート上を歩行する場合においても、日々、作業終了の都度、劣化・破損および異物混入の有無を確認します。

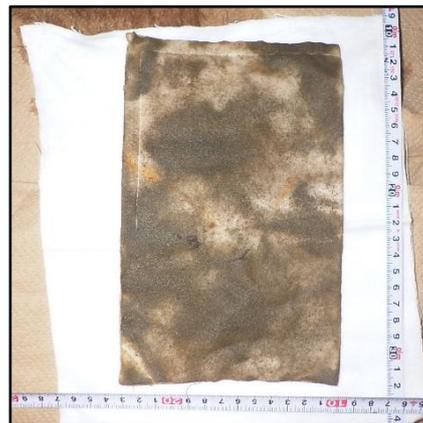
異物の写真

発生号機	4号機(施設定期検査中) 原子炉建屋(放射線管理区域内)
発生日	2016 年 10 月 27 日
状況	10 月 27 日 13 時 30 分、4 号機の圧力抑制室(注)において、異物(約 13cm×21cm の大きさの布状のもの)を確認しました。 他にも複数の異物が水中に残っているため、今後、圧力抑制室の異物の状況を確認するとともに、すべて回収してまいります。また、異物が混入した原因を調査し適切に対応してまいります。
放射能の影響	本事象は、放射性物質の漏えいに係わる事象ではありません。
<a href="#">お知らせ基準</a>	「表 2-9 原子炉又は使用済燃料貯蔵プールで異物を発見したとき又は混入したとき。圧力抑制室等に異物を発見したとき。」に該当します。
