浜岡原子力発電所 3, 5 号機 中央制御室換気空調系ダクトの点検調査結果について

2017 年 10 月 4 日

浜岡原子力発電所 3 号機 中央制御室換気空調系ダクトの点検調査結果(概要)

浜岡原子力発電所 5 号機 中央制御室換気空調系ダクトの点検調査結果(概要)

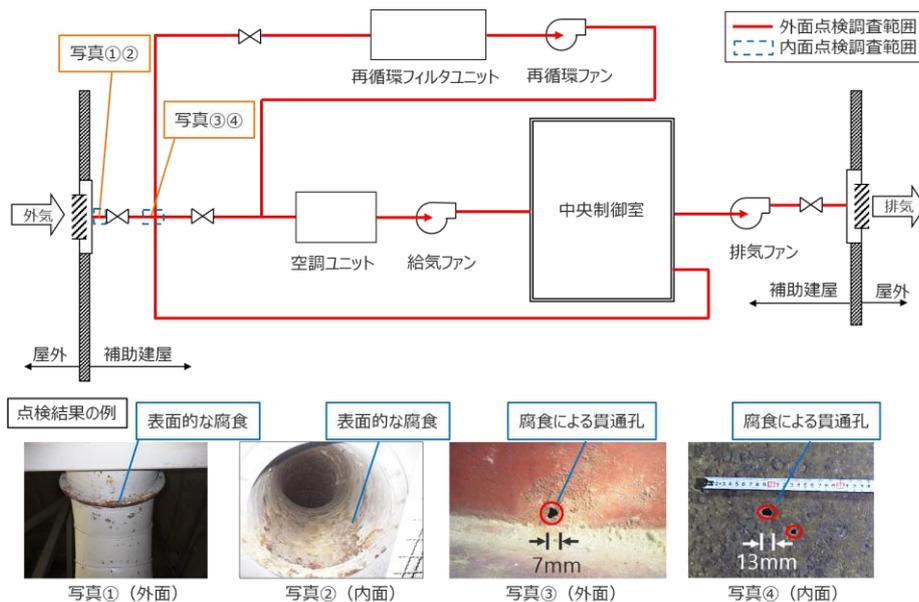
保温材のない状態で外面の目視点検をした範囲について、外気取入口近傍(写真①)および中央制御室給気ファンの下流側ダクトの一部に表面的な腐食、ならびに外気と中央制御室からの還気の合流箇所(写真③)に 2 箇所の貫通孔を確認したものの、すべての範囲に機能に影響を及ぼす異常はありませんでした。また、ダクトと支障物との隙間が狭くダクト自体を取り外さないと目視ができない箇所については、同じ環境下にある近傍ダクトの目視点検結果を用いて評価し問題はありませんでした。

確認した貫通孔については、現場の状況から腐食によるものと推定しました。

内面の目視点検をした外気取入口近傍(写真②)の一部に表面的な腐食および外気と中央制御室からの還気の合流箇所(写真④)に 4 箇所の貫通孔を確認したものの、すべての範囲に機能に影響を及ぼす異常はありませんでした。

確認した貫通孔 6 箇所に対して当て板による補修をおこなっていたところ、さらに 2 箇所の貫通孔を発生させました。その後、8 箇所全ての貫通孔について、当て板による補修をおこないました。

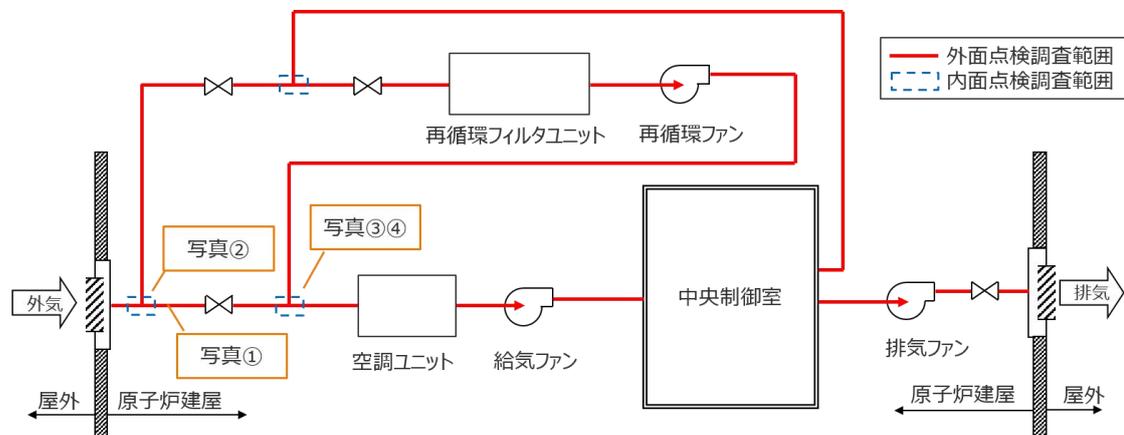
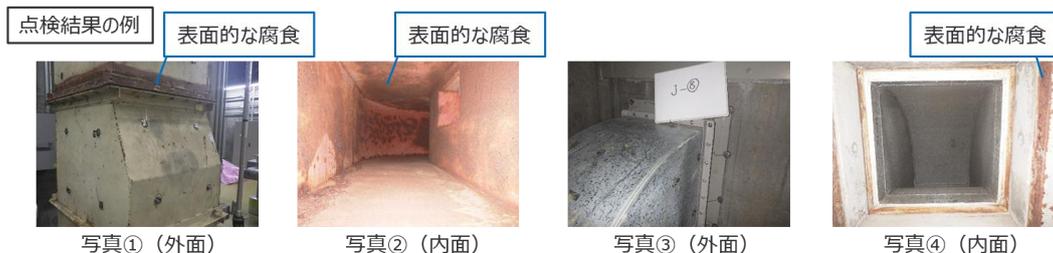
保温材のない状態で外面の目視点検をした範囲について、外気取入ダクト(写真①)の一部に表面的な腐食が認められたものの、すべての範囲に機能に影響を及ぼす異常はありませんでした。また、ダクトと支障物との隙間が狭くダクト自体を取り外さないと目視ができない箇所については、同じ環境下にある近傍ダクトの目視点検結果を用いて評価し問題はありませんでした。

内面の目視点検をした外気取入口近傍(写真②)および外気と中央制御室からの還気の合流箇所(写真④)の一部に表面的な腐食が認められたものの、すべての範囲に機能に影響を及ぼす異常はありませんでした。
