## 雨水浸入に係る原子力規制委員会からの指示文書に対する 報告書における調査対象の抽出漏れについて

2017年10月31日

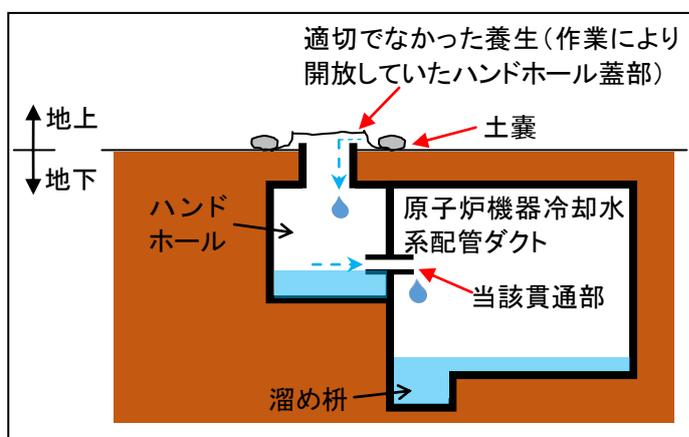
概略図

10月29日に、浜岡原子力発電所4号機 原子炉機器冷却水系配管ダクト(注1)(放射線管理区域外)において、水の漏えい検知を目的とした警報が発報したことから、当社社員が現場確認をおこなったところ、壁の貫通部より水が浸入していることを確認しました。また、当該貫通部に施されていたシール材がとれていることを確認しました。

当該ダクト内への水の浸入を防止する措置としては、ハンドホール(注2)の蓋部において水を浸入させないための措置を講じるべきところ、安全性向上対策工事に伴うケーブル移設の作業によって開放していたハンドホールの蓋部に対して適切に養生がなされていなかったため、ハンドホールから当該貫通部を通じて浸入したものと考えています。

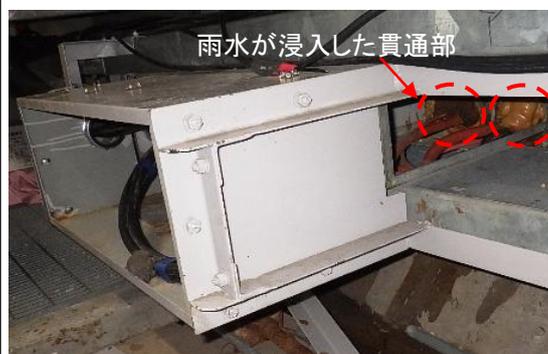
今回雨水の浸入が確認された貫通部は、当該の調査範囲であったものの、適切に抽出されていなかったことを10月31日に確認しました。また、当該貫通部の近傍において、当該貫通部を含め適切に抽出されていなかった貫通部が8箇所(4箇所ずつのまとまりが2つ)あることを確認しました。

一部の貫通部が調査の対象箇所に含まれていなかった原因は、一部の貫通部が記載されていない施工前の図面を用いて抽出をおこなっており、さらにその後図面に記載がない貫通部を抽出するための現場確認の際においても、当該箇所が狭隘部であったことから見落としたものと推定しています。

抽出されていなかった貫通部の例

今後、詳細な原因の調査をおこなうとともに、その結果を踏まえた浜岡3～5号機の各建屋への水平展開をおこなってまいります。
