**浜岡原子力発電所 廃棄物減容処理装置建屋(第1建屋)  
2階における放射性物質を含む堆積物の確認について(これまでの調査状況)**

2018年2月8日

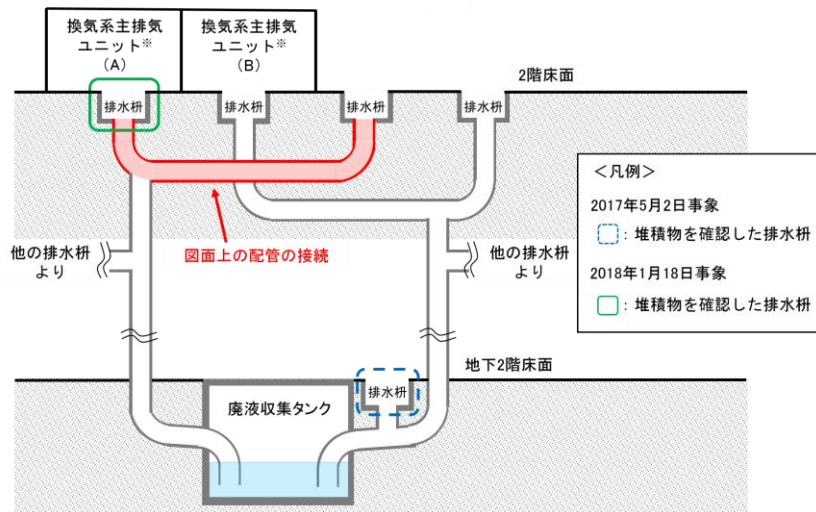
図面上の配管の接続

建屋内排水系配管の接続が図面と現場で異なっている箇所  
および配管内に堆積物を確認した箇所(イメージ図)

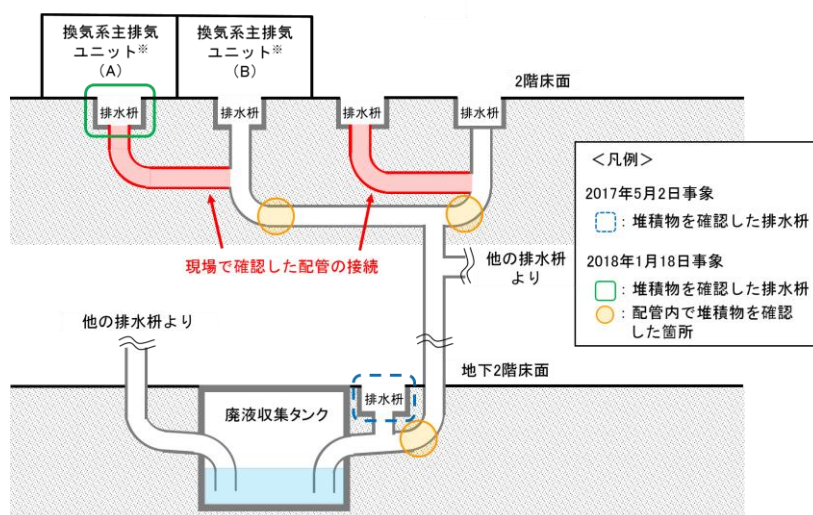
現場で確認した配管の接続および堆積物の確認箇所

- 今回の事象で堆積物を確認した排水枡と、5月2日発生事象で堆積物を確認した排水枡が建屋内排水系配管で繋がっていることを確認しました。また、当該配管の繋がりを確認する調査の中で、堆積物を確認した排水枡の付近にある排水枡に繋がる建屋内排水系配管の接続についても図面と現場で異なっていることを確認しました。
- 今回の事象で堆積物を確認した排水枡に繋がる建屋内排水系配管内の一部に堆積物があることを確認しました。また、この堆積物は5月2日発生事象で確認した堆積物と同様な粒状の堆積物であることを確認しました。
