雨水浸入事象に係る原因と対策および再調査の結果について

2018年3月15日

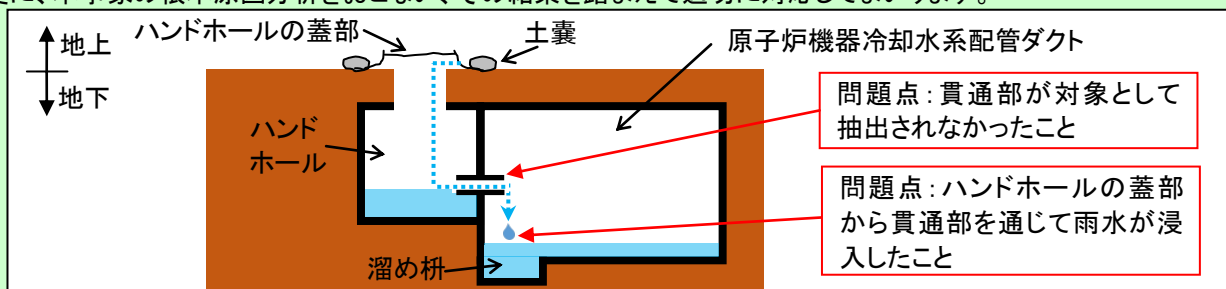
概略図

また、指示文書に基づく調査において雨水の浸入があった貫通部を含む 8 個の貫通部が対象として抽出されなかったという問題点、および作業によって開放していたハンドホールの蓋部に対して適切に養生を実施しておらず貫通部を通じて雨水が浸入したという問題点に対する原因と対策の検討をおこなってまいりました。（2018年2月14日お知らせ済み）
