雨水浸入事象に係る原因と対策および再調査の結果について

2018年3月15日

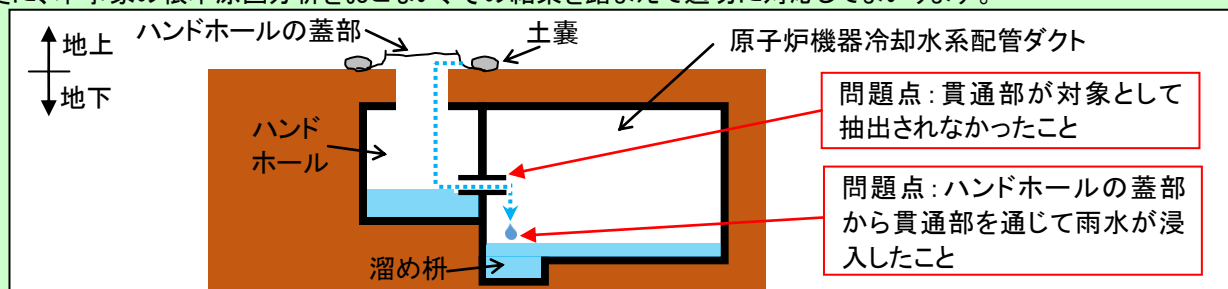
概略図

問題点	原因	対策
貫通部が対象として抽出されなかったこと	現場調査をおこなう際に、図面を使用する場合は最新版であることの確認や、狭隘部やケーブルが収集されているボックスの奥の壁面を確認するなどの詳細な確認方法を明確に定めていなかった。	以下の内容を調査要領書に定めて、再調査をおこなう。 ・現場調査に係る全ての図面が最新版であることを確認する。 ・狭隘部を含めた対象建屋の壁面全てを目視で確認する。 ・高所などは足場や脚立を用いて確認する。 ・ボックスなど開放しなければ確認できないものは全て開放し確認する。 また、貫通部を一元管理する部署を定め、常に現場と一致するよう最新図面を管理する。
ハンドホールの蓋部から貫通部を通じて雨水が浸入したこと	雨水が浸入した貫通部に対して、過去に水の浸入を防止するための止水材の充填をおこなった際に、詳細な施工手順を工事要領書に定めていなかったことから、適切な施工をしていなかった。 作業担当部署が作業に伴いハンドホールの蓋部を開放する場合は、雨水の浸入を防止するための養生を実施するよう周知していたものの、その実施状態について管理していなかった。 台風接近前に実施する巡視の対象を示したリストにハンドホールを明記しておらず、適切に養生の実施状況を確認していなかった。 また、通常実施する巡視について、雨水の浸入の監視という観点で実施することを明確に定めていなかった。大雨が降った際に実施する巡視について、対象範囲が適切ではなかった。	詳細な施工手順を工事要領書に定めることおよびその手順通りに実施したことを示す記録を作成することをルールに規定する。 ハンドホールを一元管理する部署を定め、以下に示す管理をおこなう。 ・ハンドホールの状態を図面とリストで管理する。 ・作業担当部署が作業に伴いハンドホールの蓋部開放時に養生をおこなう場合は、養生の実施状態に係る妥当性を確認する。 ・作業に伴う開放が長期となる場合には、養生の実施状態を定期的に確認する。 台風接近前に実施する巡視の対象を示したリストに、養生中のハンドホールを明記するとともにその都度養生の設置状態を確認することを明記する。 また、通常実施する巡視について雨水の浸入の監視という観点で実施することを明確にルールに規定する。 大雨が降った際に実施する巡視について、対象範囲を見直して適切にする。
