浜岡原子力発電所 5号機 タービン建屋内の連絡配管の溶接部において  
確認した微小な孔について(続報) (原因と対策について)

2018年6月29日

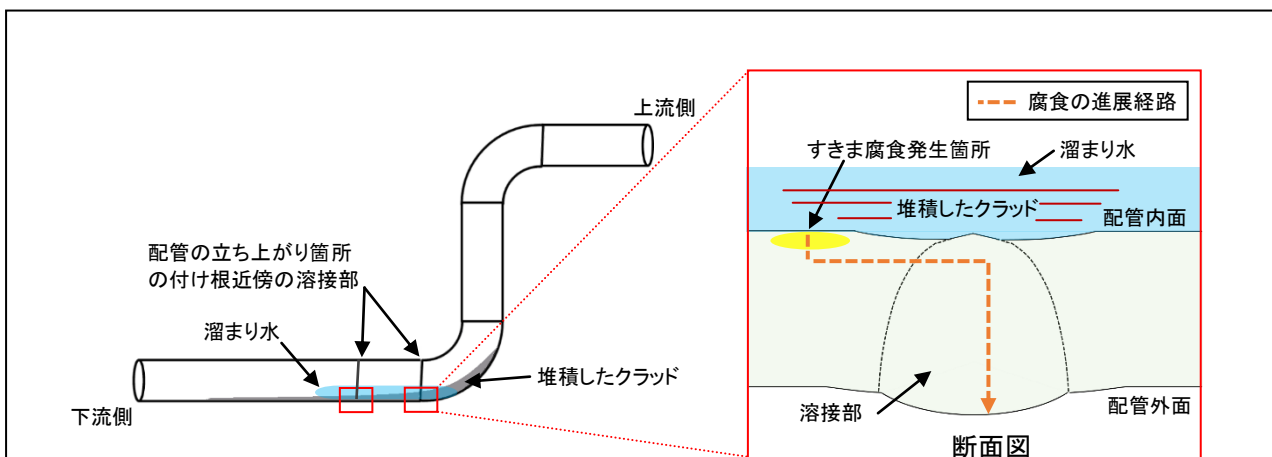
配管のイメージ図

<p>原因</p>	<p>調査の結果から、復水系(注1)と復水貯蔵槽(注2)をつなぐ連絡配管(注3)の溶接部に確認された微小な孔は、海水流入事象(注4)に伴う塩化物イオンを含んだ水の浄化をおこなう過程で以下が重畳したことにより、配管内面においてすきま腐食(注5)が発生し、進展したものと推定しました。原因として、当該配管の浄化が長期化した際の、配管内面が曝される環境への配慮が不足していたことを確認しました。</p> <ul style="list-style-type: none"> <li>・当該溶接部がステンレス鋼であったこと</li> <li>・当該配管は海水混入の影響により、長期間にわたってすきま腐食が発生・進展しうる濃度の塩化物イオンを含んだ溜まり水が残った状態となっていたこと</li> <li>・当該溶接部がクラッド(注6)の堆積しやすい配管の立ち上がり箇所付近の付け根近傍であったために海水混入により発生した多くのクラッドが堆積しクラッドと配管内面の間においてすきま腐食が発生・進展しやすい環境となっていたこと</li> </ul>
<p>対策</p>	<p>当該配管について取り替えをおこなうとともに、配管内の水に含まれる塩化物イオンの濃度を腐食が発生・進展しうる濃度より低くなるよう管理してまいります。</p> <p>原因を踏まえた対策として、作業が長期化した場合における配慮など今回事象で得られた教訓について、社内の教育資料に反映し風化防止を図ってまいります。</p>
<p>水平展開</p>	<p>海水が混入した範囲の配管のうち、ステンレス鋼の溶接部に対する水平展開をおこなった結果、一部の溶接部について、長期間ではないものの配管内にすきま腐食を発生しうる濃度の塩化物イオンを含んだ溜まり水が残っていた可能性のある箇所を確認したため、このうち多くのクラッドが堆積しうる配管の立ち上がり箇所の付け根近傍の溶接部に対して非破壊検査を実施しました。その結果、配管の溶接部を貫通する孔はなく配管の必要な肉厚は十分に確保されていることを確認しました。</p>

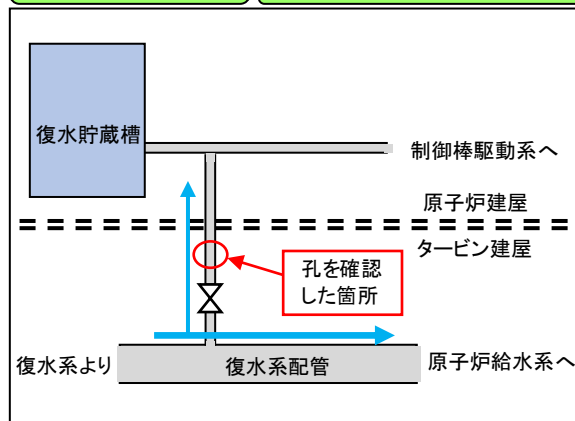
システムイメージ図

発生号機	5号機(施設定期検査中) タービン建屋(放射線管理区域内)
発生日月	2017 年 2 月 1 日
状 況	<p>2017 年 1 月 30 日に 5 号機 タービン建屋地下 1 階において、復水系と復水貯蔵槽をつなぐ連絡配管の溶接部 2 箇所が変色していることおよび変色部に水滴が付着していることを当社社員が確認しました。</p> <p>このため、本日、当該箇所について点検をおこなったところ、微量の水が変色部からにじむことを確認したため、配管の溶接部を貫通する微小な孔があると判断しました。</p> <p>今後、当該配管の水抜きをおこなったうえで原因調査および当該箇所の補修をおこなってまいります。</p>
放射能の影響	本事象による外部への放射能の影響はありません。
<a href="#">お知らせ基準</a>	運転情報「表 2-10 配管検査において、配管の肉厚が必要最小厚さを下回っていることを確認したとき。」に該当します。

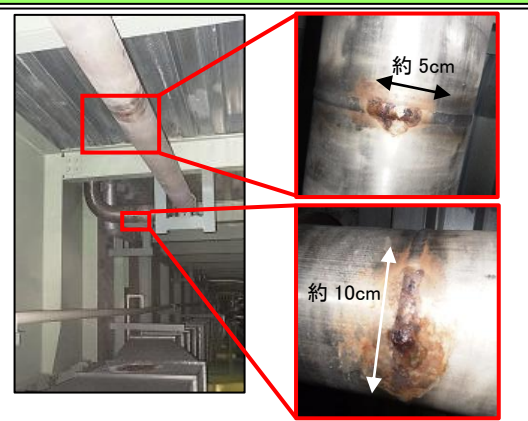
孔を確認した配管溶接部の写真 以上
