浜岡原子力発電所5号機 非常用ディーゼル発電機(B)の故障による 運転上の制限からの逸脱について(原因調査状況)

2018年8月6日

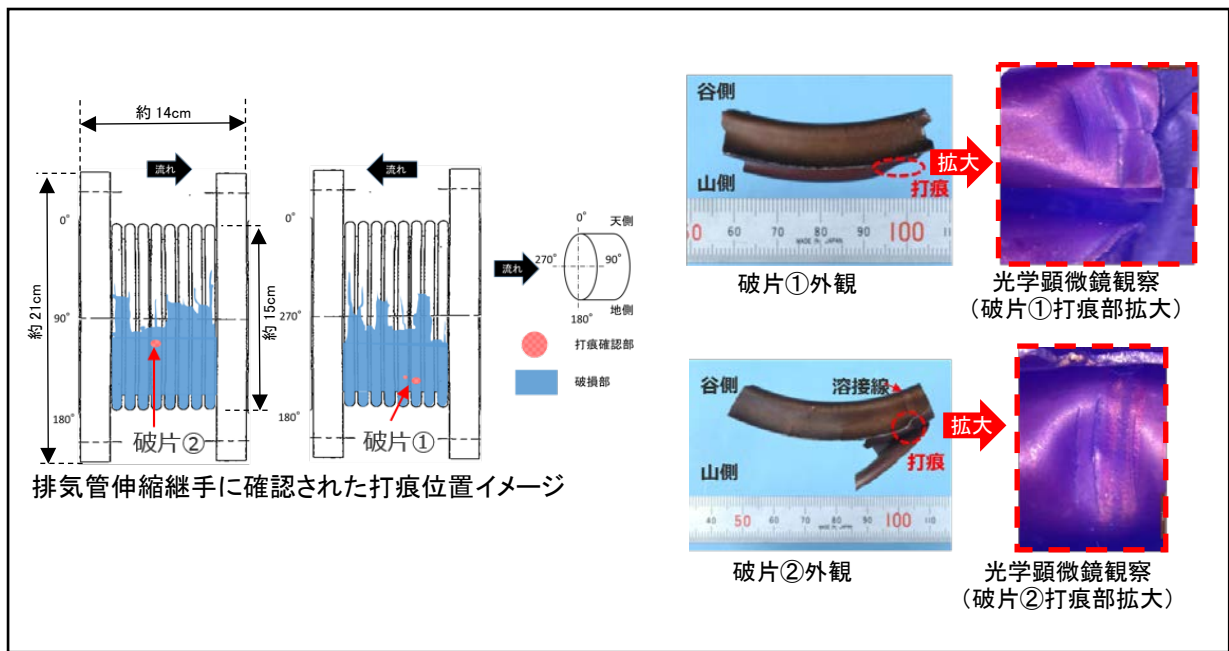
調査観点	調査項目	調査状況
設計	・設計要件の技術的妥当性	これまでの調査において破損要因となる事実を確認していない。
	・設計プロセスの妥当性(過去の不具合事例の反映を含む)	
製作	・設計どおりの材料を使用していること	これまでの調査において破損要因となる事実を確認していない。
	・製作・組立工程(溶接を含む)に問題がないこと	
施工	・排気管伸縮継手の取付け等が適切におこなわれていること	破損した排気管伸縮継手に打痕を確認した。このため、打痕が生じた状態を模擬した応力解析を実施するとともに、応力が高くなる箇所の破面観察をおこなうことで、打痕の影響を確認する。(調査中)
運転管理	・定期試験時等の手順・判定基準が適切に定められていること	これまでの調査において破損要因となる事実を確認していない。
	・設計要件を超えるD/Gの運転実績がないこと	
	・手順を逸脱した操作による設計要件を超えるD/Gの運転実績がないこと	
経年劣化	・腐食、材料劣化、振動、熱疲労、外力等の経年劣化がないこと	破損した排気管伸縮継手の一部の破片に疲労破面が認められた。このため、破面観察等により、熱疲労による破損(熱疲労割れ)の可能性を確認する。(調査中)
	・これまでの保全内容が過去の劣化事象を踏まえたものであり適切な保全がなされていること	これまでの調査において破損要因となる事実を確認していない。
運転経験の反映	・自プラントおよび他プラントにおける排気管伸縮継手に係る不適合事象について、是正処置が適切に実施されていること	これまでの調査において破損要因となる事実を確認していない。

破損した排気管伸縮継手の打痕の様子
