【今回お知らせする内容】

調査結果と  
今後の対応

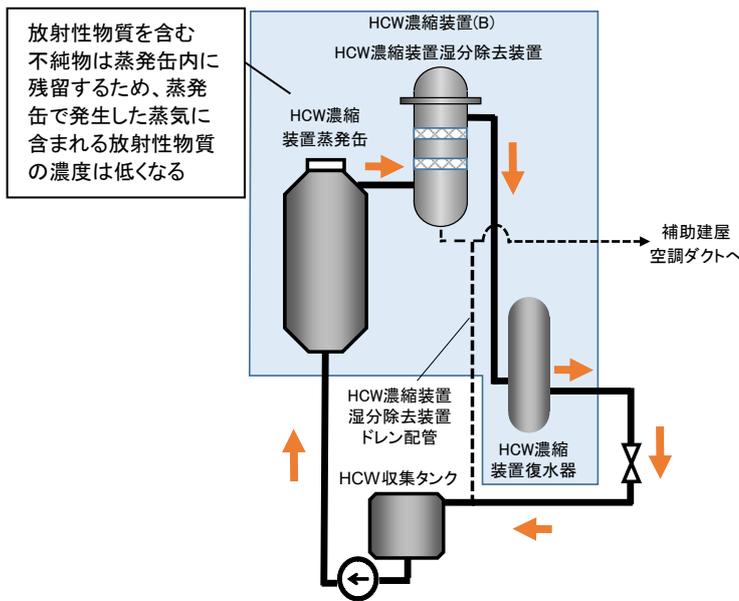
実施しようとした処理の本来の流れ

調査した結果、HCW(注)濃縮装置(B)下流側の配管に接続している手動弁について、通常開いているものが閉まっていることを確認しました。

今後、当該手動弁が閉まっていたことについて、背後要因を含めて原因を調査し、必要な対策を講じてまいります。また、本来の処理の流れとは異なり蒸気が流入した箇所について、異常のないことを確認し使用してまいります。

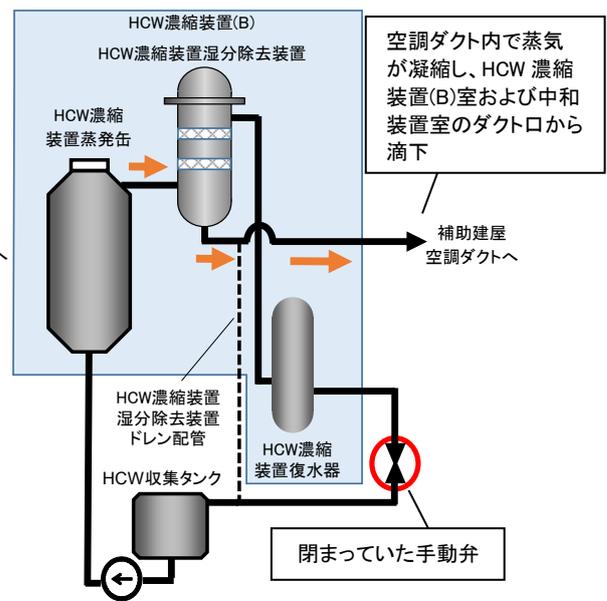
実際に起きた本来と異なる流れ

当該手動弁が閉まっていたことにより、HCW濃縮装置(B)で発生した蒸気が本来の処理の流れとは異なり空調ダクトに流入し、ダクト内で蒸気が凝縮するとともにダクトの開口部から滴下し、水たまりができたものと推定しました。

また、当該手動弁については、2018年5月に点検のために閉めたことを確認しており、その後、2018年7月に点検を終了した際に開けていなかったものと推定しております。
