ポリマー碍管の経年劣化評価

変電機器での長期使用に向けて

Evaluation of degradation of polymer hollow insulator

(電力技術研究所 流通G 送変電T)

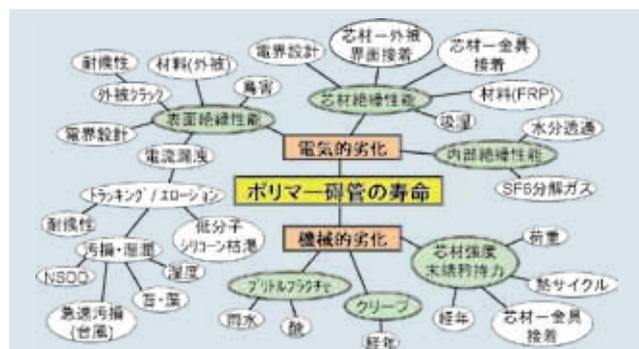
第2図 ポリマー碍管劣化要因の関連図

ポリマー碍管の種々の劣化事象については、第2図のように体系化されており、大きく電氣的劣化と機械的劣化に分類される。この内、外被の劣化要因としては、台風などの急速汚損時に低分子シリコン成分の供給が不足した場合に撥水性が喪失する短期的な劣化と、熱・紫外線など外部からのストレスにより高分子成分中の分子鎖が切断し、ゴムが硬化する等の長期的な劣化がある。

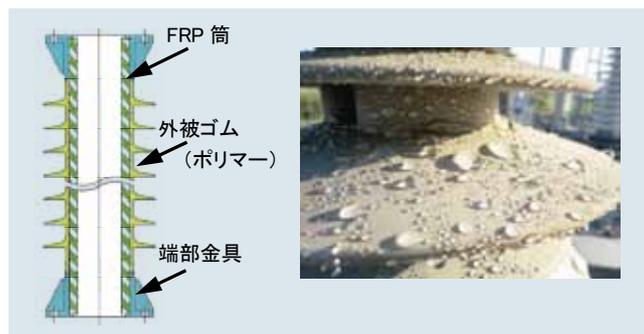
第1図 ポリマー碍管の断面図および撥水性能

ポリマー避雷器の劣化調査にあたって、ポリマー碍管の特徴や劣化事象を整理した。ポリマー碍管の断面図と撥水状況を第1図に示す。ポリマー碍管はFRP筒の外周を外被シリコンゴムで覆っている構造である。外被ゴムには、低分子シリコン成分が含まれており、これがゴム表面に分散することで、撥水性のある表面層を形成している。この低分子シリコン成分は、外被表面に汚損物が付着しても、汚損物を包み込むようにしみ出すため、絶縁性能を維持することができるものと考えられている。

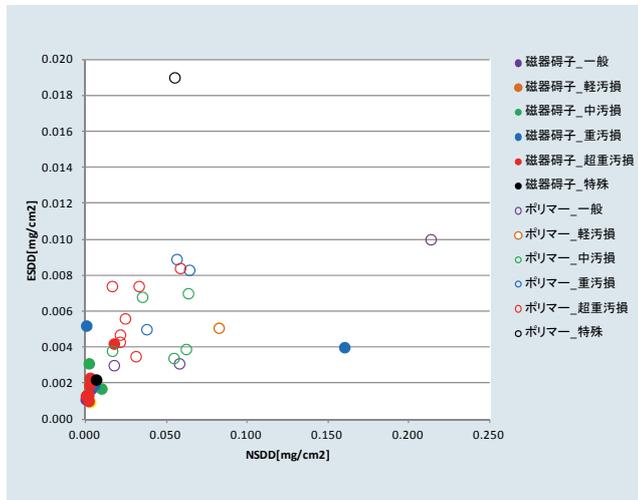
第3図 汚損度測定結果(設計汚損区分別)

ポリマー碍管では、磁器碍管よりも多くの汚損付着物(等価塩分付着密度: ESDD、非水溶性物質付着密度: NSDD)が確認された。汚損度測定について、変電所の設計汚損区分別(6ランク)に色分けした測定結果を第3図に示す。また、ESDDとNSDDには相関があることがわかった。

塩分を含んだ汚損物が付着していても、ポリマー内部から染み出した低分子シリコンが汚損物を覆い高い撥水性を保持しており、後述するポリマーブッシング同様

に、碍管の絶縁性能は維持されていると考えられる。

ただし、藻類が付着すると撥水性が著しく低下するため、外被全面に藻類が付着した場合には、清掃を行う必要がある。

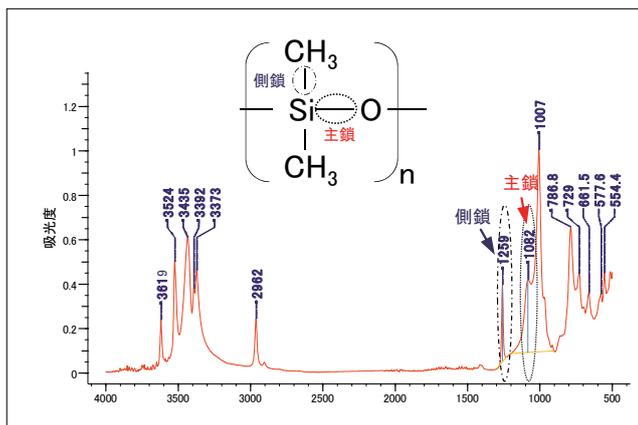
第4図 赤外線分光分析測定例

第4図に今回測定した結果の一部を示すが、いずれも主鎖と側鎖のスペクトル比は新品と同じく1.0となり劣化の兆候は見られなかった。同様に、避雷器漏れ電流測定結果についても新設時との差は無かった。
