長寿命化を目的とした低圧バランサの開発

低圧バランサの仕様変更による信頼性の向上

Development of Low Voltage Balancer for Life Extension

(配電部 技術G)

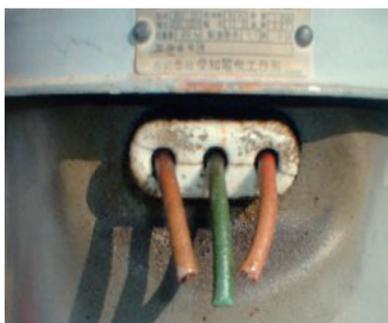
第1図 本体の発錆状況

バランサの劣化要因は、油のにじみおよび錆(第1図)が87%と大半を占めている。油のにじみ箇所は、ブッシング破損部(第2図)や本体と蓋の間で確認されている。

現行の塗装に加えて、防錆効果が期待でき、費用面で優れている溶融亜鉛めっきを施すこととした(第2表)。

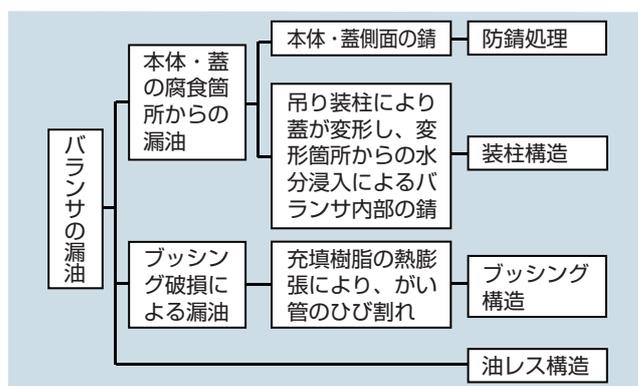
第4図 バランサの信頼性向上検討

撤去品の調査結果を踏まえ、バランサの漏油を防止するため、4つの観点(防錆処理、装柱構造、ブッシング構造、油レス構造)から、仕様検討を実施した(第4図)。

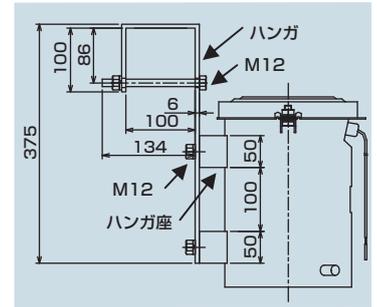
第5図 試作機構造図

・本体側面に上下各1個のハンガ座を溶接により取付、ハンガ固定用の裏面にM12のナットを溶接する。

・腕金に懸ける部分の構造は、柱上変圧器の懸ハンガを参考にし、M12のボルトを2本で固定、落下防止を図る構造とした。

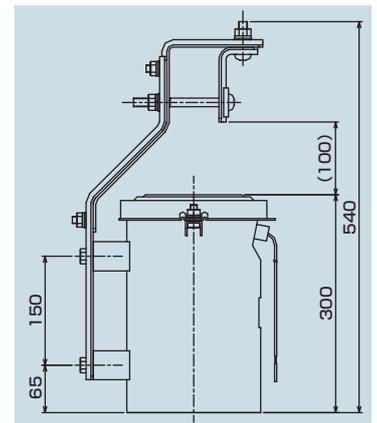
第7図 最終構造図

これを踏まえ、バランスの重心を考慮した形状にハンガを変更し(第7図)、腕金に吊り下げた状態で、傾きが生じない構造とするとともに、腕金への取付の作業性を向上させた。
