送電鉄塔高張力ボルト折損原因調査

＜要旨＞ 77kV 送電鉄塔フランジ締付用高張力ボルトの折損が発見されたため原因調査を行った。その結果ボルト表層に熱処理の不適切によると思われる硬さの値の異常に高い層があり、この硬化層がキレツ発生起因となって折損に進展したことが明らかとなった。

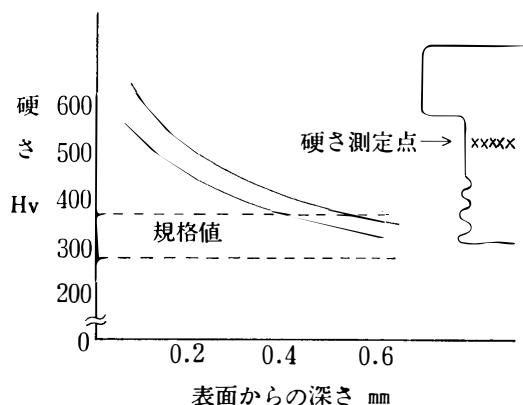
第1図 折損ボルトの硬さ測定結果

折損ボルトおよび健全ボルトについて、化学成分、機械的性質、破面観察、応力履歴等の調査を行った。その結果の一部を第1表、第2表および第1図、第2図に示す。ボルト材の化学成分、機械的強さ等に問題はなかったが、折損ボルトは表面から0.3mm程度の深さまでに硬さの値の異常に高い層があることがわかった。さらにマイクロ組織調査の結果、折損していないボルトにも硬さの値の高い層には微小キレツが発生していた。また過去にボルトに負荷された応力の履歴（最大値）を、AE法（アコースティック・エミッション法の略、音響信号による材料試験法）により検査したところ、折損ボルトには過去にかなり高い応力が加わっていたことが想定される結果となった。

供試材	降伏点 (kg/mm ²)	引張強さ (kg/mm ²)	伸び (%)	絞り (%)	硬さ(ヴィッカーズ)	
					ボルト表層	ボルト中央
折損ボルト	—	107.6	—	—	580	350
健全ボルト	96.0	106.0	14.3	58.0	380	340
規格値	80以上	95以上	13以上	45以上	279~373※

折損原因調査結果から、ボルトメーカーに対し、品質管理の強化を要請した。なおAE法による測定の結果、応力履歴にかなりばらつきのあることから、ボルトの締付トルク管理などについて今後検討することとした。

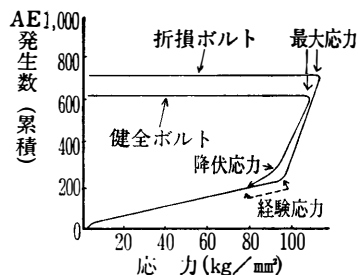
第2図 ボルトのAE検査結果

供試材	応力履歴 (kg/mm ²)
折損ボルト	96.4
健全ボルト	77.0
