# 亜鉛めっき鋼材の表面黒変現象の検討

## <設備の健全性診断>

地中送電線用洞道内の溶融亜鉛めっき鋼材が、設置後短時間で黒く変色する現象が発生したため、この原因と材料の劣化状況について分析、検討を行った。その結果、洞道内の底部にたまっている水（アルカリ性）と高湿度により、表面の純亜鉛層が溶出し、合金層が露出して黒変したものであり、鉄素材は、劣化していないことが分かった。

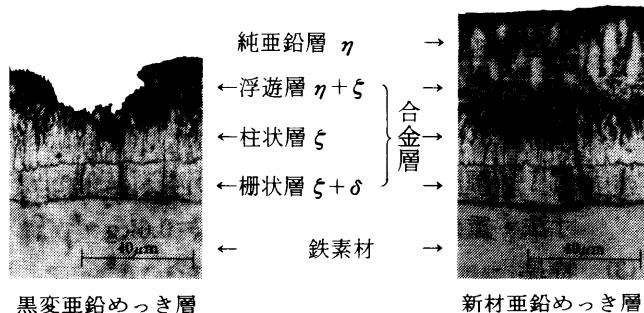
第1図 めっき層のミクロ組織

第1図に示すように、めっき表層の純亜鉛層がなく合金層が現れているが、鉄素材は露出していない。

検査および再現試験の結果、黒変の原因是、洞道内の高湿度とアルカリ水により、めっき層表面の純亜鉛層が溶出し、合金層が露出したためと考えられた。また、黒変は合金層における現象であるため、鉄素材自身の劣化ではなく、強度上は問題がないことが分かった。

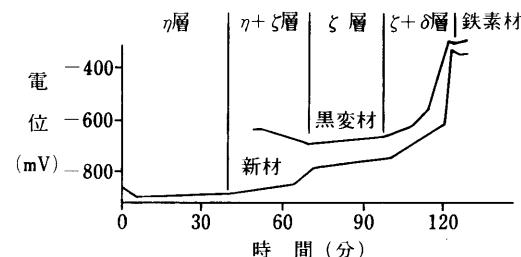
第2図 めっき層の電極電位の推移

第2図に示すように、電位は異なるが新材と同様の電位推移を示しており、黒変は、 $\eta+\xi$ 層と $\xi$ 層の領域で起きている現象と考えた。
