火力発電所ボイラ電気集じん器の改善

〈電気集じん器槌打時のばいじん対策〉

名古屋火力センター 技術課
 保修課

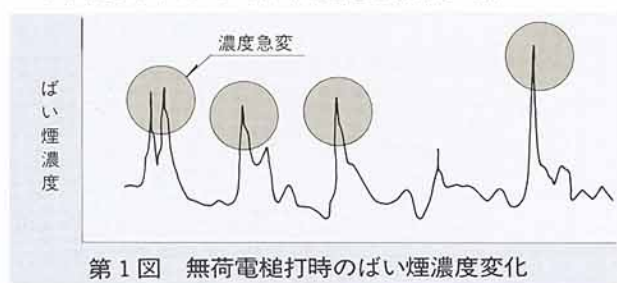
A 火力発電所の電気集じん器（以下「EP」という。）は、無荷電槌打時に煙突入口ばい煙濃度計の指示値が下図のように急変する現象が見られ、この原因究明するため、調査を実施した。

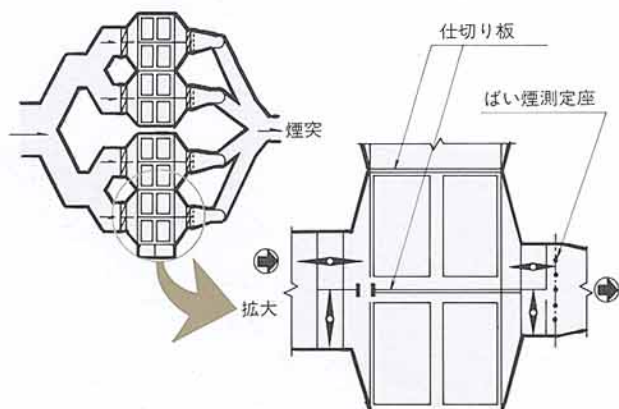
- (1) EP の前列、後列の各室について、荷電槌打を実施し、EP 出口でのばいじん濃度分布の調査を行い、無荷電槌打時との比較検討を実施した。
- (2) ダスト漏洩箇所を確認するため、EP 出口ダンプ仕切り部を延長し、EP 出口での白布測定を実施した。
- (3) 実機 EP の1室の仕切り板部の全周シール溶接を実施した。

- (1) EP 槌打時の白布の汚れ具合は、槌打室の出口ではほとんど見られず、隣接室の仕切り板近傍に汚れが多く見られた。
 - (2) 全周シール溶接を行った1室についてタック溶接前と比較したところ、ばい煙濃度計指示値が大幅に低減した。
- 以上の調査結果から、EP 槌打時に内部仕切り板部の隙間から隣室へダストが漏洩していることが判明した。
