浜岡1号機インコアモニタハウジングの調査と修理

原子炉圧力容器下部から遠隔操作による細管内作業

Investigation and Repair of the In-core Monitor Housing in Hamaoka Nuclear Power Station Unit 1

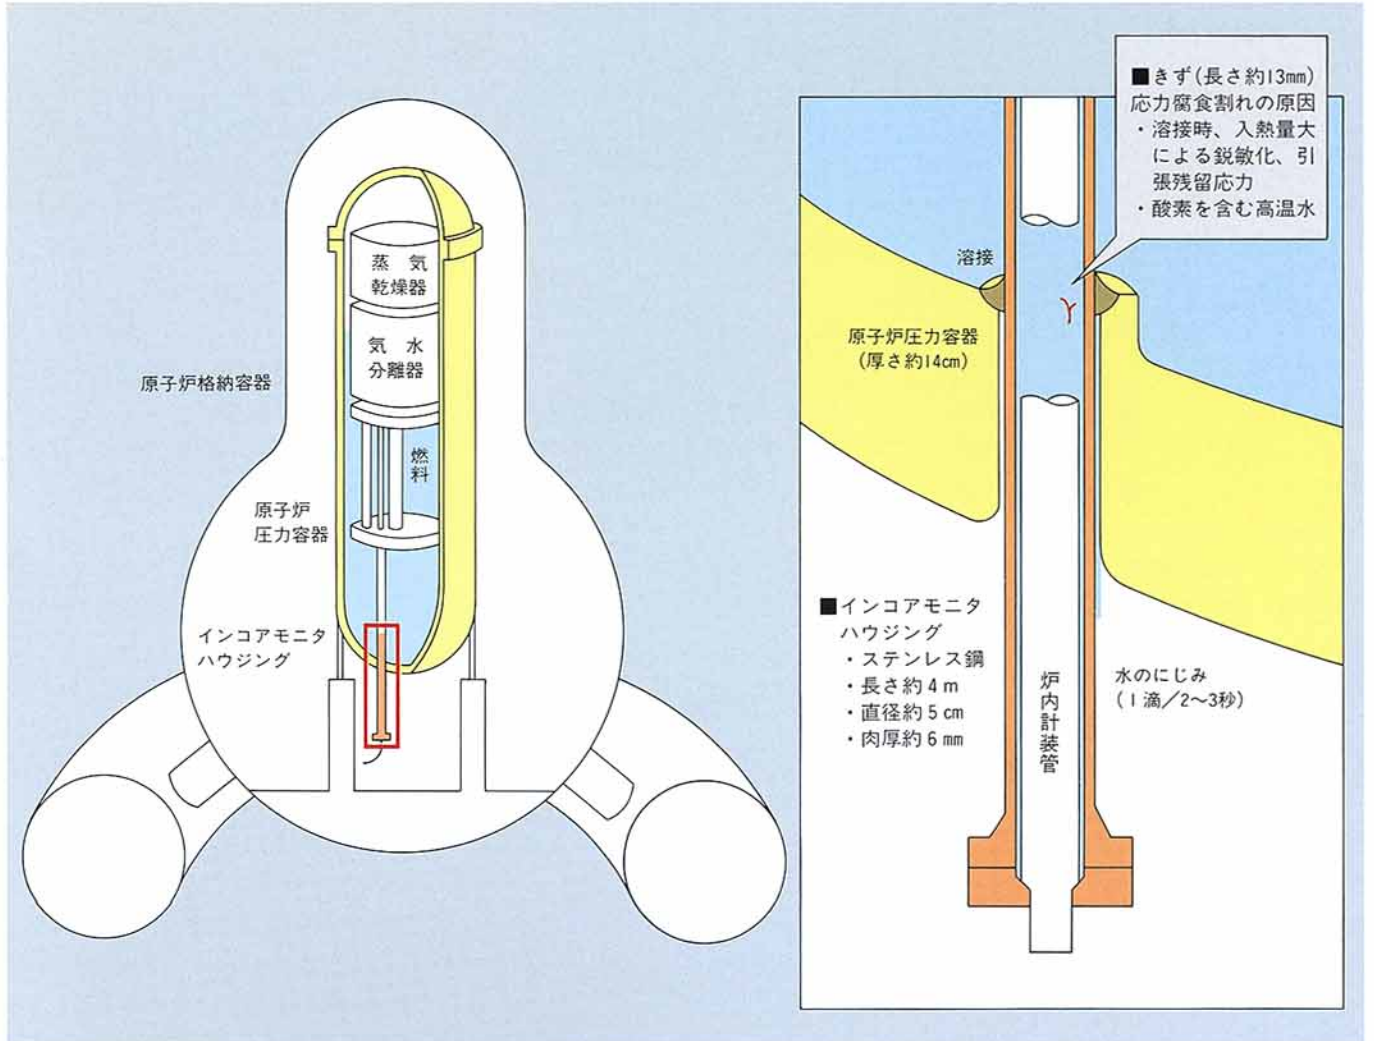
浜岡原子力発電所1号機（沸騰水型、出力54万kW）は、定期検査中の1988年9月17日、原子炉圧力容器下部に取り付けてあるインコアモニタハウジングの1本から水のにじみ（1滴/2～3秒）を確認した。

このハウジングは、全長約4 m、直径約5 cm、肉厚約6 mmのステンレス管で、圧力容器下部の内側に溶接により取り付けられている。

にじみは、ハウジングと圧力容器との間隙部から発生していた。（第1図）

第1図 水のにじみが発生したインコアモニタハウジング

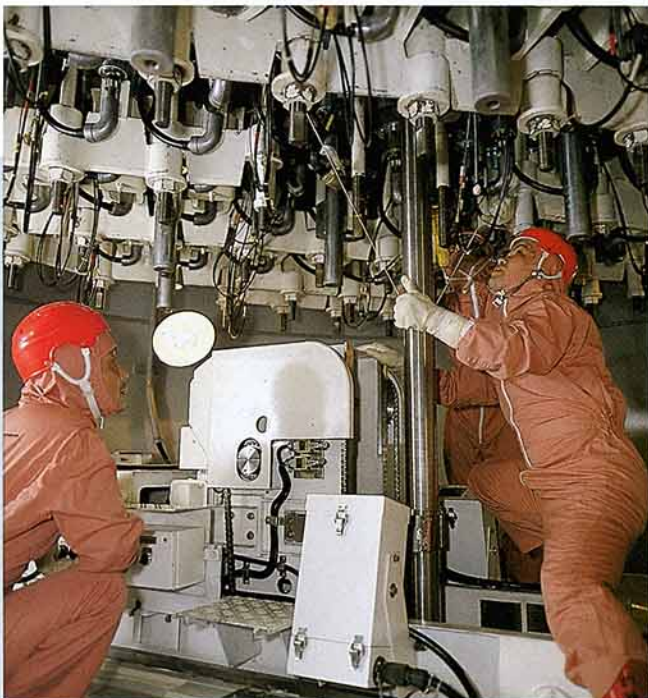
(3) 圧力容器下部は、他のインコアモニタハウジングや制御棒駆動機構ハウジング等が林立しており、作業スペースが狭い。（第2図）

低くて狭い作業スペース(浜岡訓練センターの同一模型)

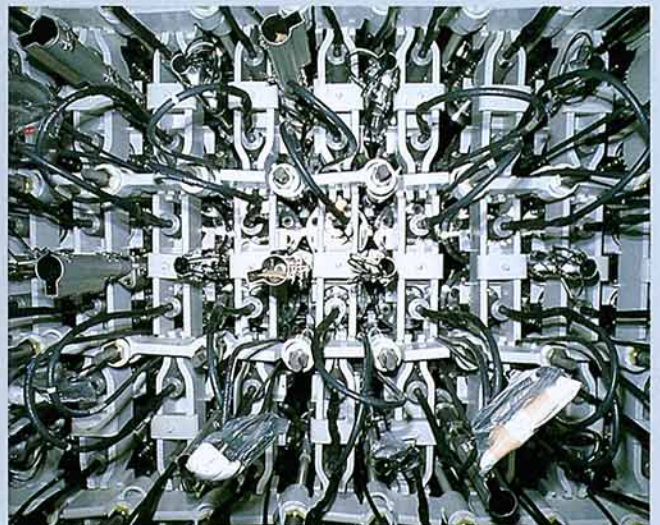
制御棒駆動機構とインコアモニタのハウジングが林立

第2図 原子炉圧力容器の下部の作業環境
