# 高圧給水加熱器の化学洗浄

細管内面鉄スケール除去による効率向上

## Chemical Cleaning of High-pressure Water-supply Heater

(火力センター 発電部 発電技術課)

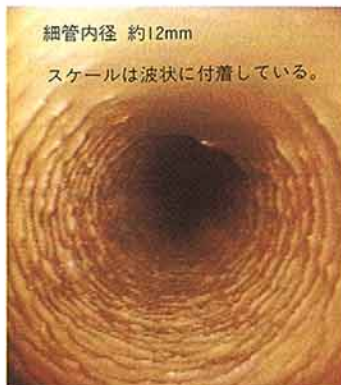
第1図 細管内面スケール付着状況(洗浄前)

高圧給水加熱器の細管内面に付着した鉄を主成分とするスケールを除去する方法に、細管内部に挿入したノズルより高圧水(約200kg/cm<sup>2</sup>)を吹き付けるジェット洗浄がある。しかし、ジェット洗浄では、ノズルの通過しない曲り部にスケールが残留し、また洗浄が均一でないため、経年的に給水側差圧を増加させ給水ポンプの動力が増加したり、伝熱性能が悪化するなどの状況にある。(第1図)

細管内径 約12mm  
スケールは波状に付着している。

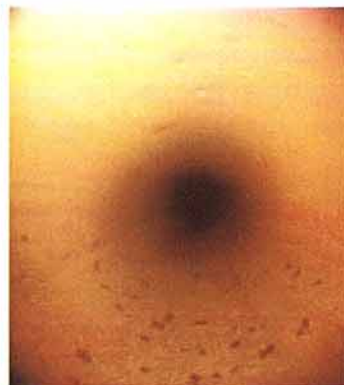
第2図 細管内面スケール付着状況(洗浄後)

知多火力発電所5、6号機の高圧給水加熱器各々4基について化学洗浄を実施した結果、ジェット洗浄に比較し約6倍のスケールが除去でき、細管内部の曲り部のスケールについても完全に除去された。また、給水側差圧、伝熱性能も回復した。(第2図)
