歴史的建築の健全度評価・調査

ハギア・ソフィアの構造調査

豊橋技術科学大学建設工学系 教授 加藤 史郎

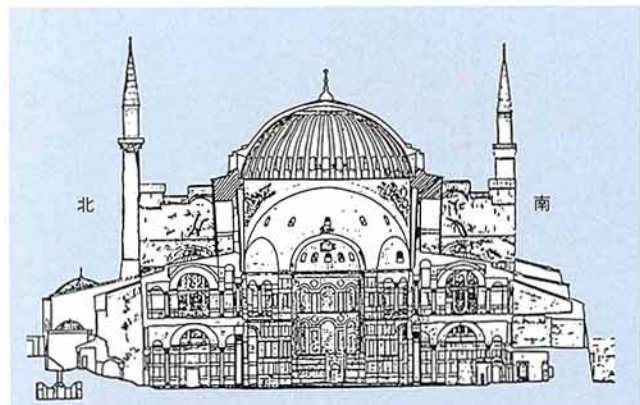
557年に大地震が発生し、6ヶ月後の558年5月には東の半ドームが崩壊し、中央のドームの大半は地上に落下します。この崩壊の様子はシレントリウスが記述した記録から知り得るのみで、当時の構造詳細はわからず、推定だけが頼りです。またこの地震の規模は、近年のトルコの地震活動度から見ると、アナトリア断層上で、大きくても $M_s=7$ 以下と思われます。現在のハギア・ソフィア寺院の南側と北側にはそれぞれ2個の大きなバットレス壁があり、目に見えるほどに大きく、対称的に外側に傾いたこの特徴的なバットレス壁の変形とクラック(第3図)は、この崩壊時に生じたとも考えられます。

第3図 ハギア・ソフィアの断面、変形の様子
(Van Niceの図より引用)

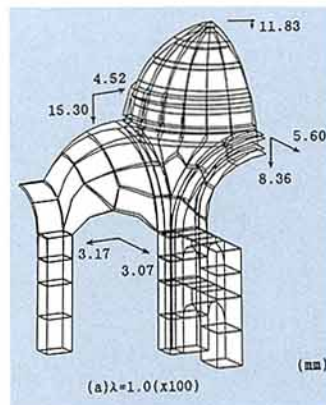
1990年5月には、各国から数百人の研究者を集め、プリンストン大学でハギア・ソフィアの歴史と構造に関する国際会議が開催されました。同大学のチャック教授のグループと小生のグループ(長崎大学青木孝義氏、筑波大学日高健一郎氏)はそれぞれ、有限要素法によるドーム全体の崩壊性状(第4図)を報告しましたが、構造強度に関する調査は、世界的にも始まったばかりです。6月と10月には、イスタンブールに出掛け、ドーム全体の固有周期(常時微動)測定(第5図)、煉瓦の劣化状況、地震活動度、地震被害等を調査しました。

第4図 有限要素法による自重時
崩壊シミュレーション
(対称性を利用して4分の1を解析)

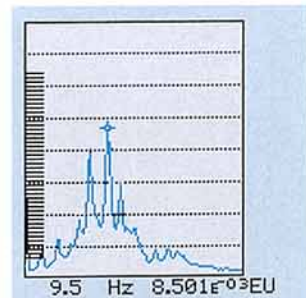
第5図 2階での常時微動測定値のスペクトル
(9.5Hzにピーク)
